## KONSERVERINGSRAPPORT

**Hank av järn till kärl av täljsten**

**Invnr. SHM 34000:Bj 879**

**Up. Adelsö, Björkö, Hemlanden, RAÄ 118**

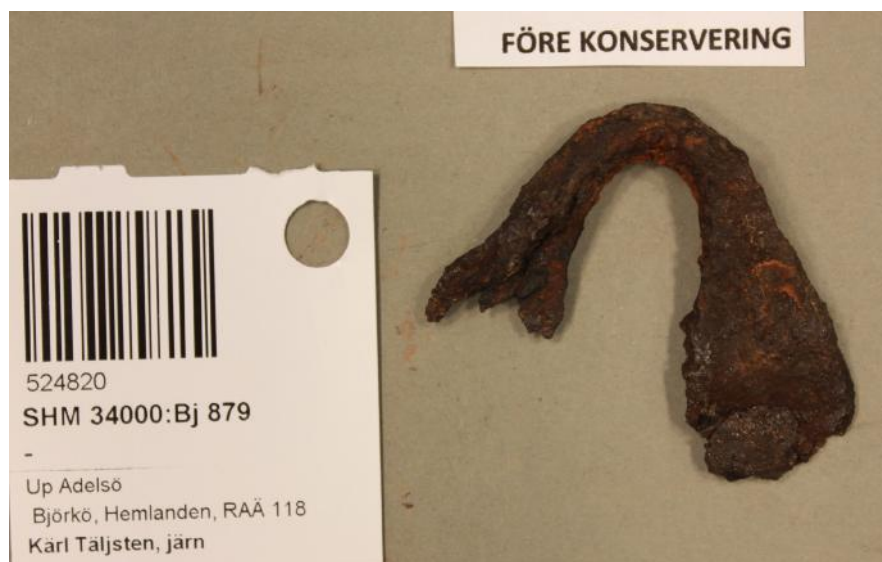
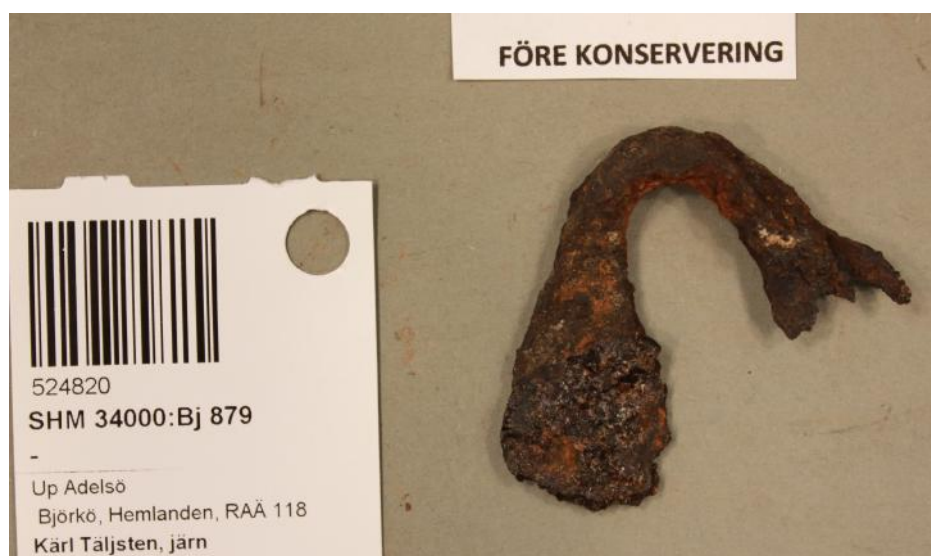
**Skadebeskrivning;** Hanken hade aktiv korrosion över hela ytan. Ena änden är fragmentarisk. Rester av gammalt lim på hankens fästplatta. Täckt av gammalt vax.
