## KONSERVERINGSRAPPORT

**Halsring, silver**

**Invnr. SHM 1318**

**Ån, Boteå**

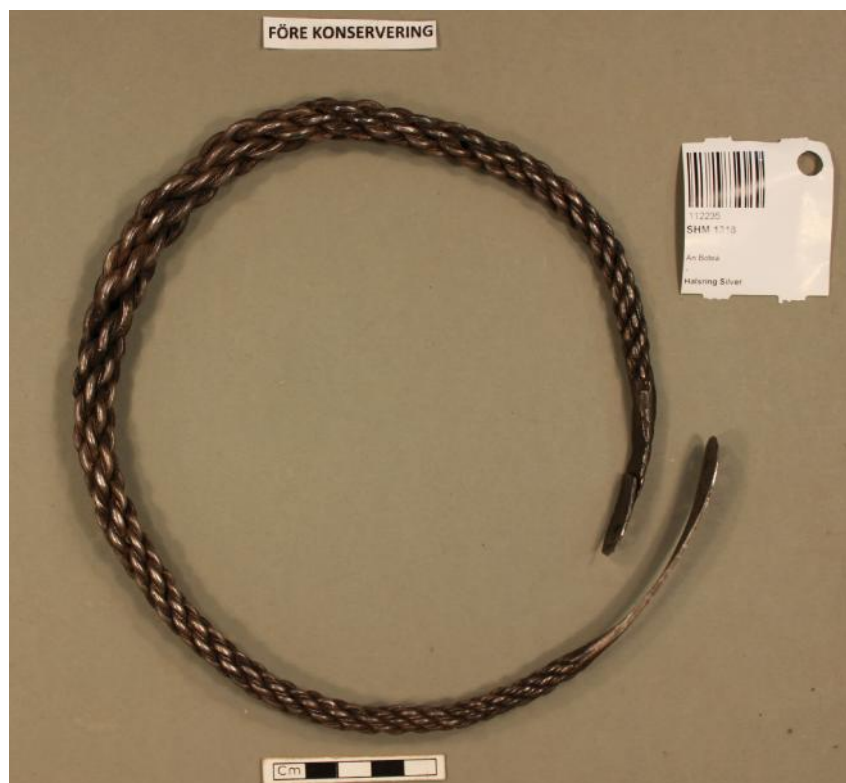
**Skadebeskrivning;** Kraftig halsring, vriden. Tillverkad av flera tjocka silvertrådar, som dragits ut och smalnar av i ändarna. Lås av påmonterade platta beslag med punsdekor. Ringen är oxiderad och har mörknat. Låsbeslagen har svarta fläckar, som satt mycket hårt. Troligen har ringens beslag varit lackade. Rester av jord finns kvar mellan trådarna.
