Konserveringsrapport

Up Övergran sn, Apalle, fornl 260

T1 88-009

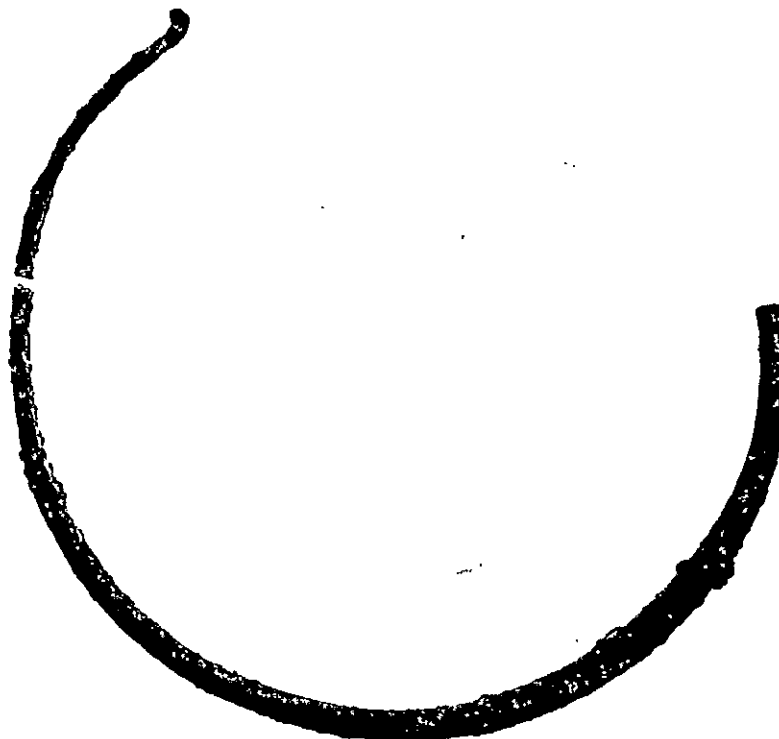
Fig 1. Fnr 4000  
Halsring i två delar.

Grågröna dels porösa dels skrovliga korrosionsprodukter blandade med tätt liggande, uppspruckna korrosionsknoppar; ställvis hårda, jämna ytor. Föremålet var hårt inmängt med jord.

Mörkt gröna - grågröna ytor med tydligt frilagd ornamentik. De två fragmenten fogades samman med Karlssons klister.

Tillägg: i samband med att föremålet ställdes ut sommaren och hösten 1989 började det korrodera och togs därför tillbaka till AFL i november 1989. Utställningsförhållandena under sommaren har troligen varit ogynnsamma med kraftiga temperaturväxlingar, vilket kan ha initierat den förnyade korrosionsbildningen.

Vid den första konserveringen 1988 uppmättes en kloridhalt av 25 ppm, vilken efter avslutad urlakning var nere i 4 ppm (urlakningen utfördes med hjälp av destillerat vatten tillsatt med 10 ml di-natriumvätefosfat/ liter destillerat vatten). Vid förnyad kloridtest i november 1989 visade sig kloridhalten fortfarande hålla sig på 4 ppm.

är starkt gropiga men ornamentiken har i stort sett förblivit  
G/rik1/t188009/Up Övergran sn

intakt. Det kan påpekas att korrosionsknoppar av det slag som ofta uppträder på bronsåldersbronser är ett resultat av en ursprungligen icke homogen legering vid gjutningen. Man kan alltså säga att föremålet från början varit behäftat med en inbyggd "riskfaktor", som så småningom utlösts genom ogynnsamma förhållanden.

2-3% EDTA, pH-värde 6,4 och med temperaturen 35-40°C under sammanlagt 90 minuter. Upprepade EDTA-penslingar (3-4%, pH-värde som ovan men med temperaturen 40-45°C) omväxlande med ultraljudsbehandlings i destillerat vatten och bearbetning med skalpell. Putsning och polering med roterande dentalborstar.

Vid den förnyade behandlingen lakades föremålet i 2% EDTA, pH-värde 6,5 och med temperaturen 40-45°C under 40 minuter, varefter det penslades med 3% EDTA omväxlande med ultraljudsbehandlings och bearbetning med skalpell. Runt omkring och inne i de uppspruckna korrosionsknopparna var korrosionsprodukterna mycket porösa varför de avlägsnades med skalpell. Resultatet av denna förnyade behandling blev att de mörkt grågröna ytorna partiellt

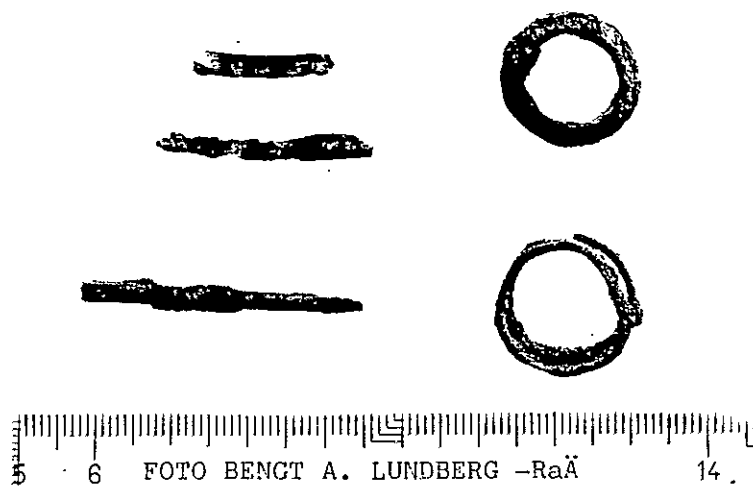
Fig 2.    Fnr 4001 spiralring  
         " 4002 fingerring  
         " 4005 fragment av armband (?) 2 st  
         " 4011 syl, del av

Grågröna, porösa korrosionsprodukter under ett tjockt jordlager.

Grågröna ytor.

Gröna, tunna och hårda korrosionsprodukter blandade med grågröna porösa korrosionsprodukter.

Gröna delvis ömtåliga ytor.

Mörkt grågröna, starkt porösa korrosionsprodukter hårt inmängda med jord. Föremålet var partiellt genomkorroderat.

Grågrön ömtålig yta.

2,5% EDTA, pH-värde 6,3-6,5 och med temperaturen 40-45°C under sammanlagt 80 minuter. Ultraljudsbehandlings- samt bearbetning med skalpell. Putsning med roterande dentalborste.

3% EDTA, pH-värde 6,5 och med temperaturen 40-45°C under 50 minuter. Ultraljudsbehandlingar i destillerat vatten. Putsning och polering med roterande dentalborstar.

2% EDTA, pH-värde 6,5 och med temperaturen 30-35°C under 45 minuter. Ultraljudsbehandlingar samt bearbetning med skalpell. Putsning med roterande dentalborste.

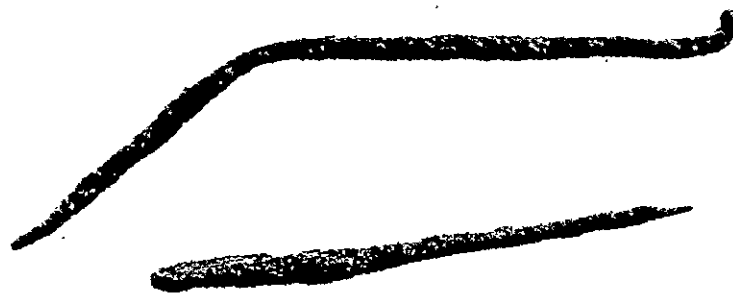
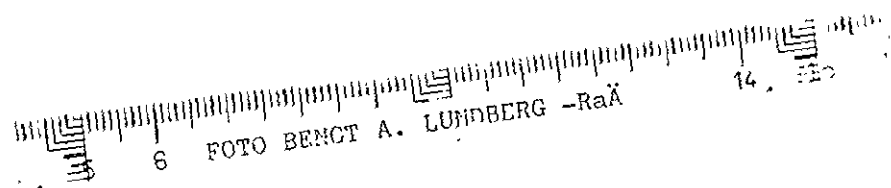
Fig 8. Fnr 4009 syl  
" 4012 nål

Ljust grågröna porösa korrosionsprodukter över en rödbrun, ömtålig yta. Korrosionen täcks delvis av jord och trärester.

Ömtålig rödbrun yta. Sylens spets är helt intakt; på dess överdel ligger ett lager av trärester, som troligen utgjort ett träskäft.

Porig ömtålig yta.

2% EDTA, pH-värde 6-5 och med temperaturen 30-35°C under 25 minuter. Penslingar med 2,5% EDTA (pH-värde och temperatur som ovan). Sköljningar i destillerat vatten. De på sylens överdel frilagda träresterna skyddades med ett lacklager innan den ultraljudsbehandlades i destillerat vatten. Polering på metallen med roterande dentalborste.

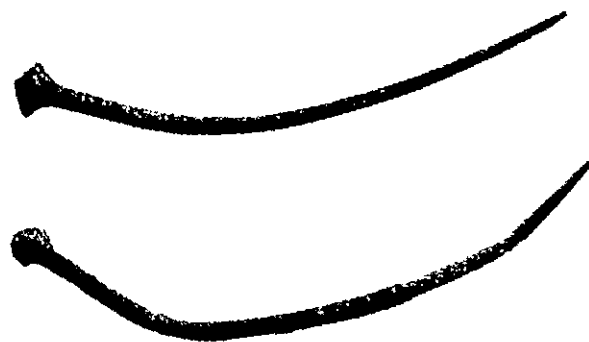
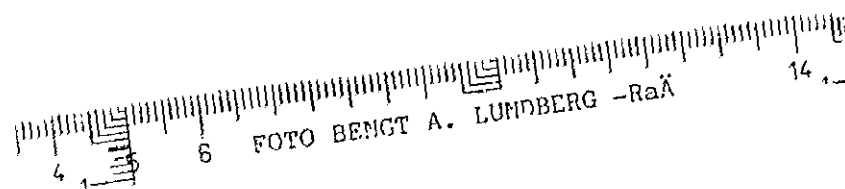
Fig 9. Fnr 4013 nål  
" 4014 nål

Gröna, tunna och hårda korrosionsprodukter; punktvis porös korrosion. Korrosionsskiktet var täckt av ett hårt jordlager.

Fläckig, grågrön-gulbrun, ömtålig yta. Ornamentlinjerna under nålhuvudet låg ytligt i korrosionsskiktet.

Grågröna-blågröna starkt porösa korrosionsprodukter hårt inmängda med jord.

Ornamentiken under huvudet samt på nålens övre halva var upp-  
G/rik1/t188009/Up Övergran sn

2,5% EDTA, pH-värde 6,8 och med temperaturen 35-40°C under 30 minuter. EDTA-penslingar (3%, pH-värde och temperatur som ovan) omväxlande med ultraljudsbehandlingar i destillerat vatten. Polering med roterande dentalborste.

2% EDTA, Ph-värde 6,3 och med temperaturen 30-35°C under 30 minuter. Lätta EDTA-penslingar (2%, pH-värde och temperatur som ovan) omväxlande med ultraljudsbehandlingar. Polering med roterande dentalborste.

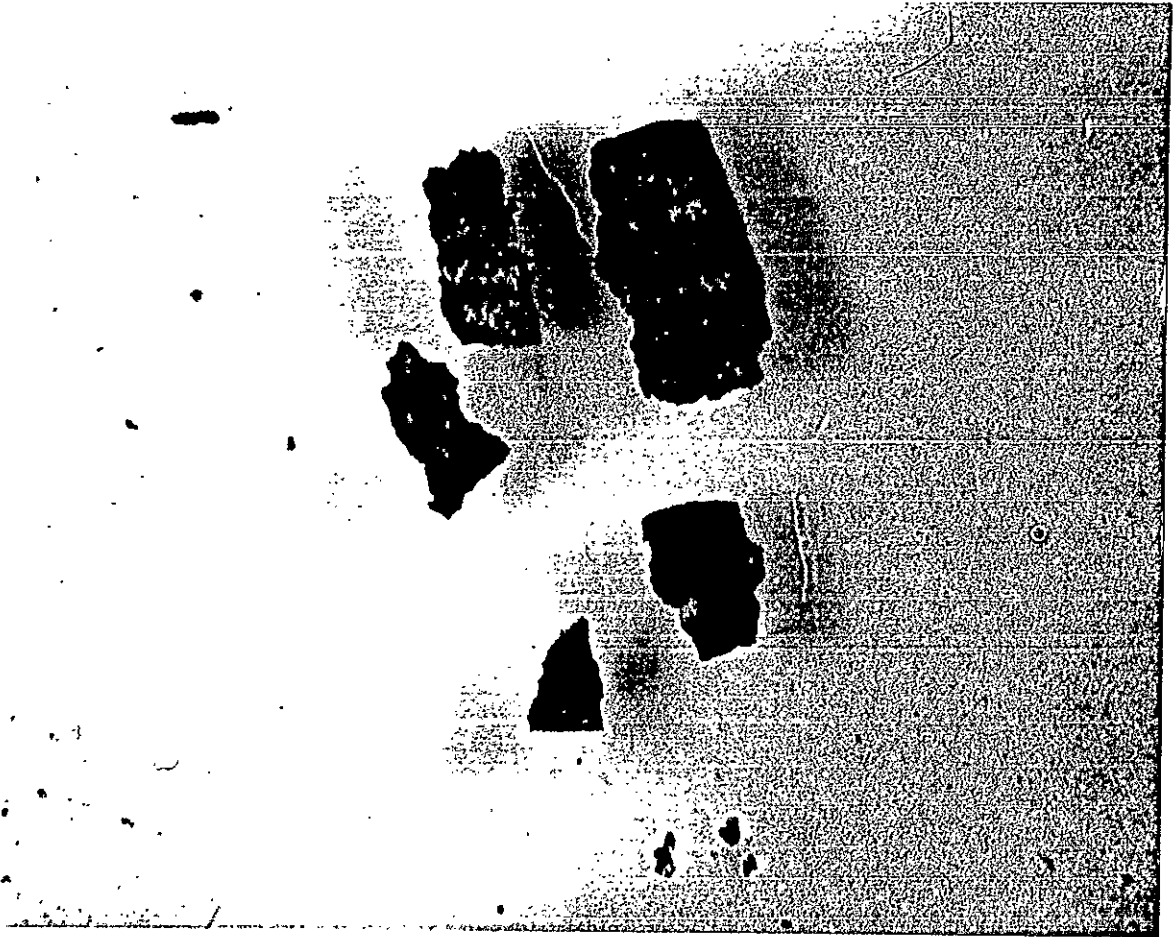
korroderad i det löst liggande avfallande korrosionsskiktet; dessa skikt med ornamentlinjer har närbildsfotograferats (fig 10).

Fig 10. Fnr 4014 nål. Avfallna korrosionsskikt med  
ornamentlinjer. Foto M. Klockhoff
