Konserveringsrapport

Föremål/Sakord	Stockbåt, trä
Uppdragsgivare	Statens historiska museer
Föremålsnummer	28548_HST
Kontext	
Konservator	Boudicca Buteau-Duitschaever, Klara Jonsson och Karin Lindahl E-post: karin.lindahl@actakonservering.se Telefon: 070-522 98 91

Lokal torrengöring och konsolidering av instabila områden samt limning av lösa fragment.

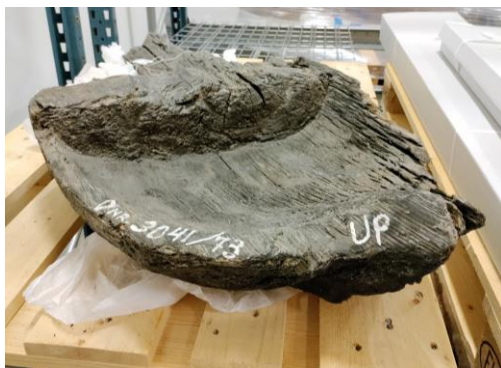
Främre del, före konservering

Det förekom spår av tidigare konservering i form av en okänd åtgärd (möjligtvis PEG-impregnering), vilket förekom som en vit beläggning på träets yta, samt limrester, vilket förekom vid båtens främre del samt vid åsens ena kant. Limmet var gulaktigt, sprött och bitvis trådigt. Limmet antogs därmed vara ett djurlim.

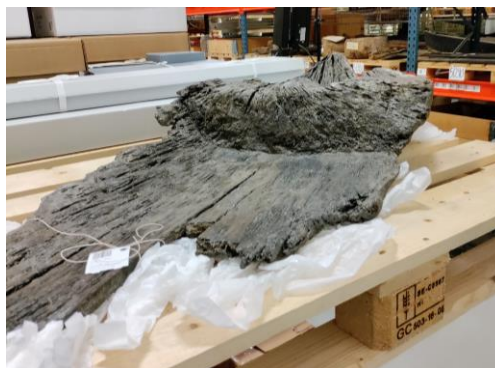
Bakre del, före konservering

Stockbåtens yta var av varierande skick och stabilitet. Träet uppvisade sprickor och var på vissa områden oerhört sprött, torrt och fragilt med splittring och fragmentering. Detta gällde i huvudsak åsens båda kanter och ett parti på båtens bakre del. Det förekom lösa fragment vid åsens vänstra kant samt båtens bakre del, varav de flesta hade passning.

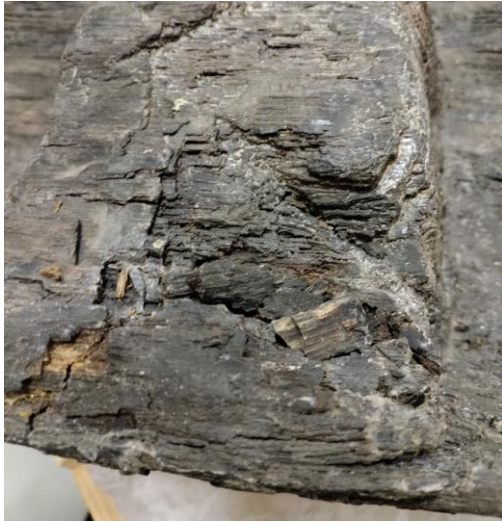
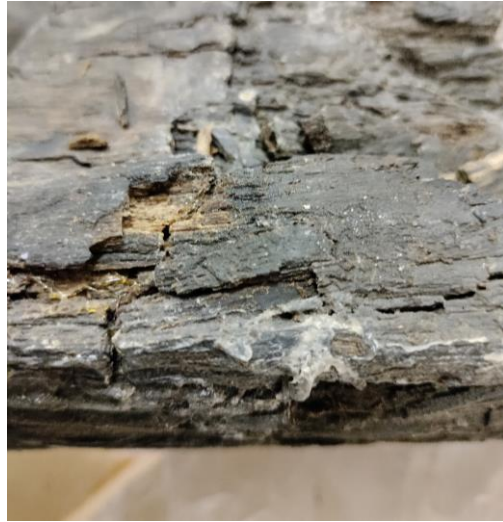
Åsens vänsterkant, före konservering

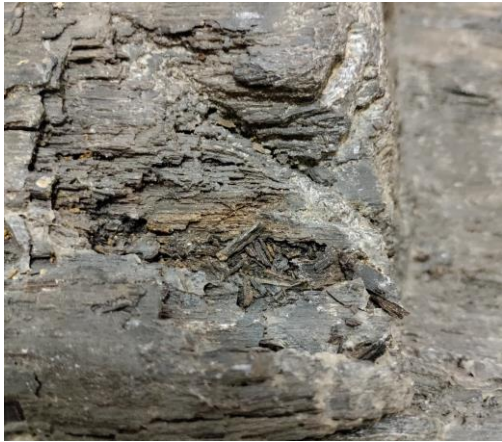
Åsens vänsterkant utan fragment, före konservering

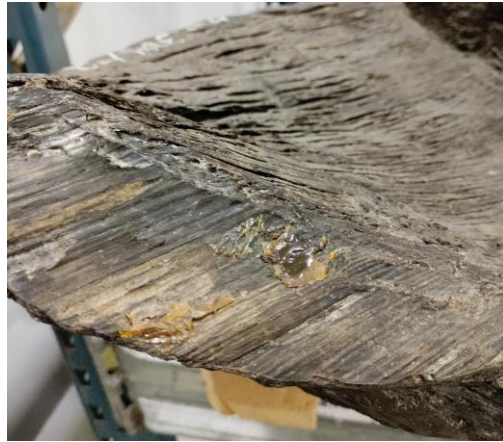
Limrester på främre del

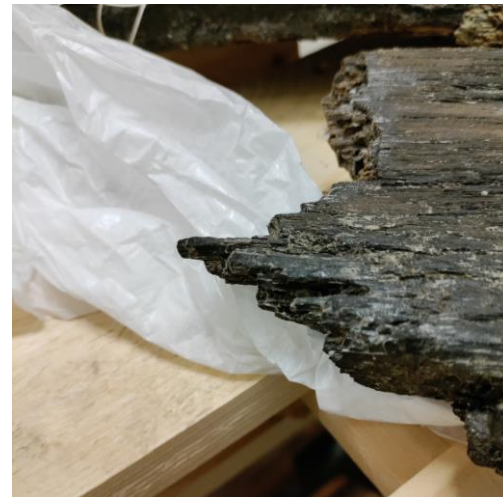
Splittrat område, bakre del, före konservering
