# Åtgärdsrapport

Datum för åtgärder: 2022-06-02 – 2022-06-14

| Ljusstake, mässing. | Förvärvsnummer: 2176 | Föremålsnummer: 41897_HST |
| Ljusstake, mässing. | Förvärvsnummer: 2898 | Föremålsnummer: 114744_HST |

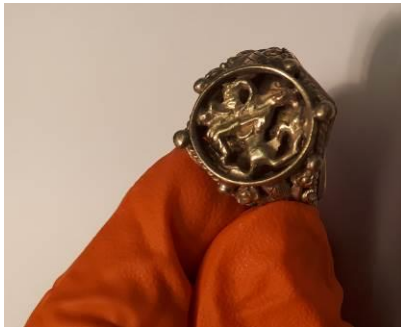
Guldringens yta är opak vilket skulle kunna bero på ytligt liggande smuts.

Före rengöring

Ringen rengjordes med etanol bundet i bomullstopps. Rengöringen framhävde guldets lyster något, men någon stor skillnad blev det inte. På topsen som användes syns att ringen var lite smutsig.

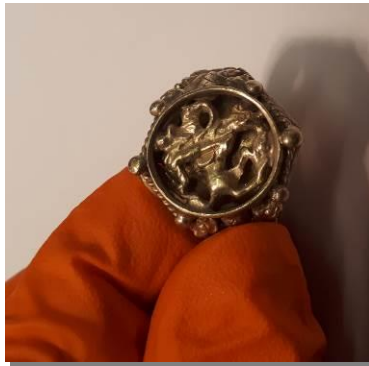
Efter rengöring

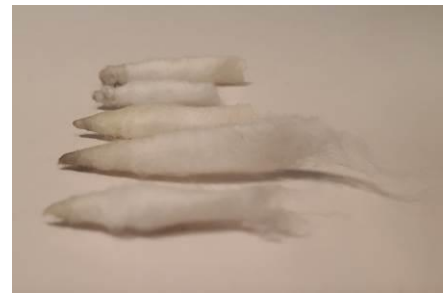
Lite smutsiga tops

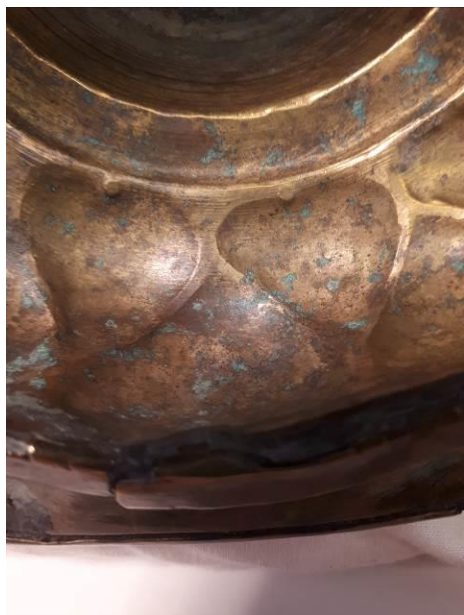
Detalj av undersida innan rengöring

Rengöringen påbörjades på undersidan där grön missfärgning var koncentrerad. Både smuts och grön missfärgning lossnade med etanol till en viss grad. Varken putsmedel lokalt på fläckarna eller lacknafta tog mer, så rengöring med etanol på pensel eller tops med en blandning av mekanisk och kemisk rengöring gjordes tills det inte gick att få bort mer.

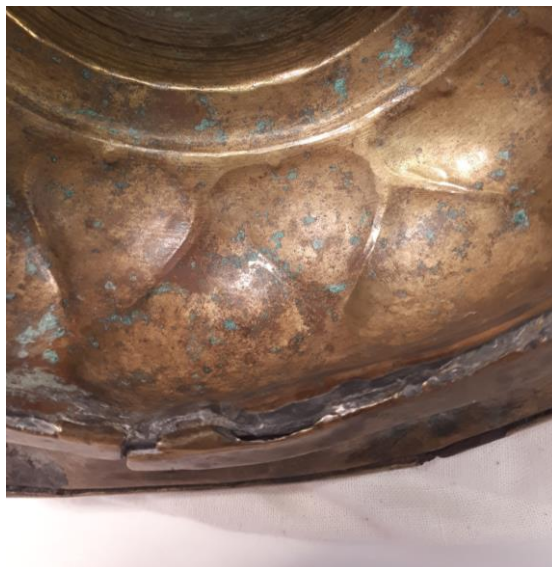
Detalj av undersida efter rengöring

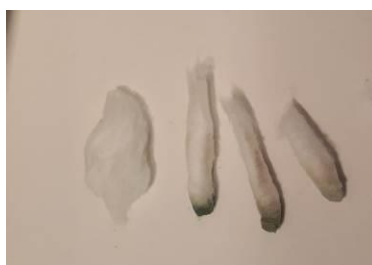
Gröna tops i början av rengöring.

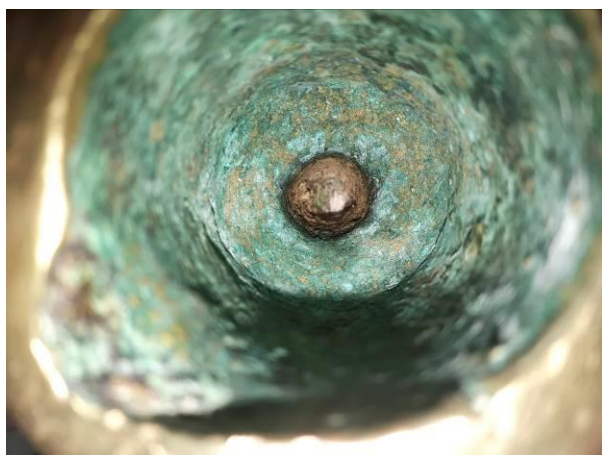
Ljuskopp innan rengöring

Rengöringen fortsatte sedan i ljuskoppen där lacknafta hade god effekt på beläggningar som mjukades upp och lossnade i stora smulor. Efter lacknaftan gjorts rengjordes ljuskoppen också med etanol. Det finns gröna beläggningar kvar, men den är renare än innan. Diskussion fördes om att bevara resterna av beläggningen. Slutsatsen blev ändå att resterna som verkar vara en blandning av flera olika saker – sot, putsmedel, smuts och ljusmassa är svåranalyserade och rensas bort och slängs. Det fanns inga liknande rester av ljusmassa på 41930\_HST.

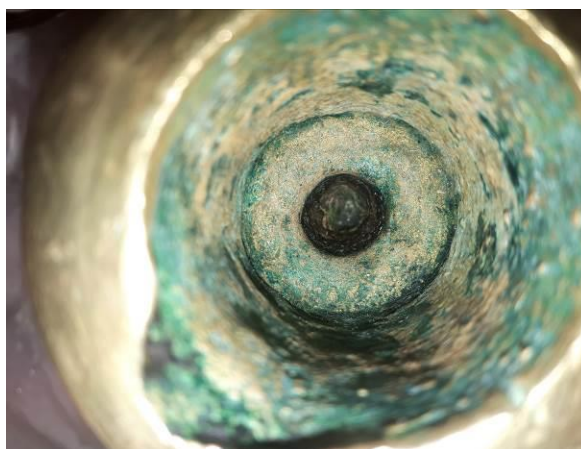
Ljuskopp efter rengöring

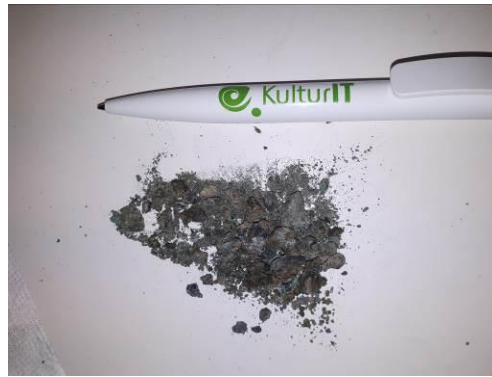
Beläggningar från ljuskoppen

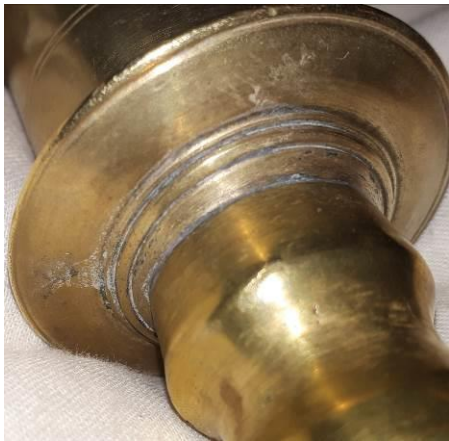
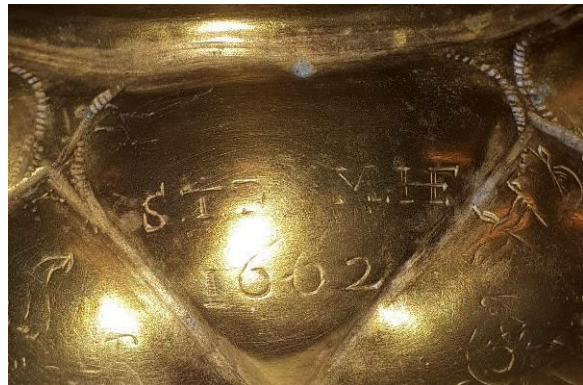
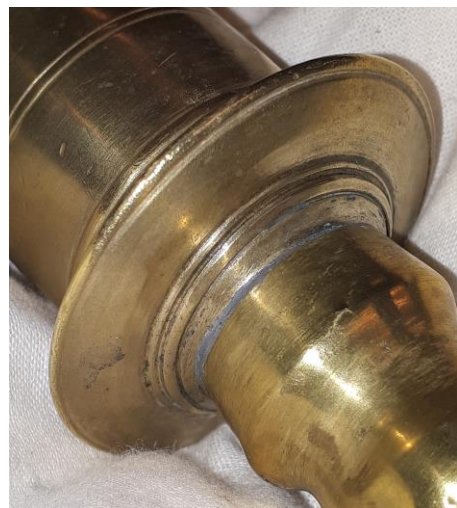
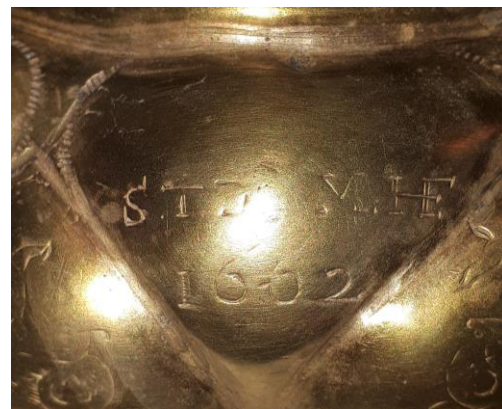
Exempel på borttagna putsmedelsrester

Resten rengjordes med etanol på tops eller pensel. Den rengöringen var koncentrerad på att avlägsna rester av putsmedel i punsad och ristad dekor samt i skarvar. Rengöringen hade god effekt på putsmedelsresterna.

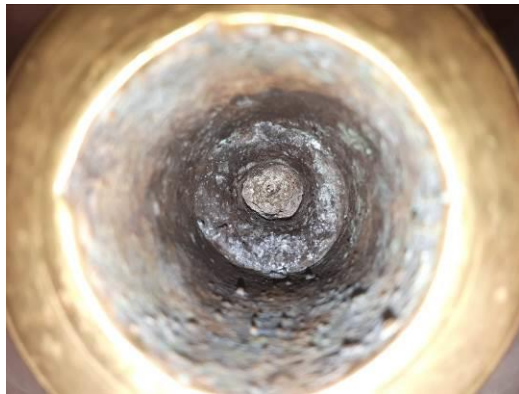
Före rengöring av ljuskopp

Denna ljusstake är mindre smutsig, mindre angripen och har färre putsmedelsrester. Däremot är den något med instabil på grund av sprickbildningen i manschetten. Den tyngre ljuskoppen pressar på de lättare delarna vid hantering, vilken därför måste vara försiktig. Då den andra ljusstaken hade en gröna ytbläggningar är denna mer sotig med svart smuts. Det var också en annorlunda yta i ljuskoppen, som främst verkade röra sig om sot. Soten var löslig med etanol. Trots idogt rengörande finns en beläggning av sot kvar längst ned i ljuskoppen.

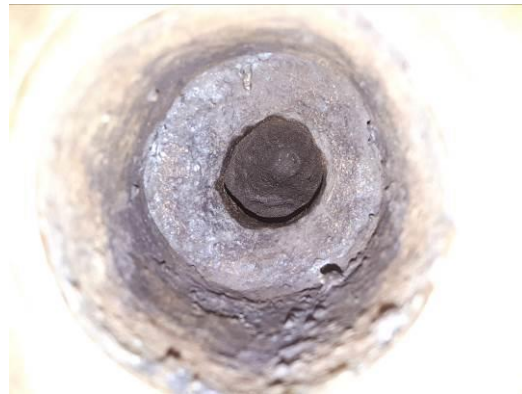
Efter rengöring av ljuskopp

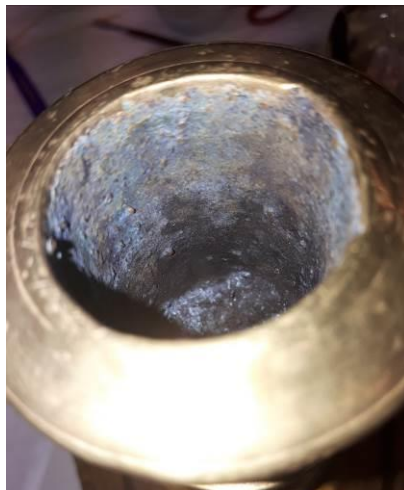
Undersidan var också rätt så smutsig med svart sot.

Före
