## KONSERVERINGSRAPPORT

**Fid 42914 SHM 8630 Hagby, Hagby kyrka Kalk**

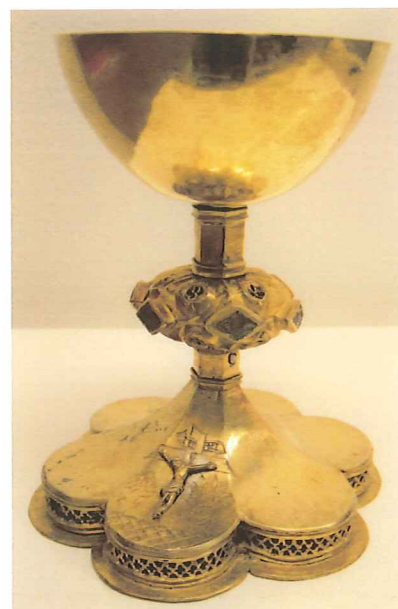
Kalken är smutsig. Det underliggande silvret och kopparen har börjat korrodera igenom det porösa och fläckvis tunna förgyllningsskiktet, så att det ger ett flammigt intryck på guldets. Grön korrosion i skrymslen och i ornamentiken, speciellt på noden och runt resterna av emaljeringarna.

Före rengöring och putsning

Kalken rengjordes med bomullstopps med etanol/avjoniserat vatten 50 % /50 % (v/v).  
Därefter putsades den försiktig med bomullstopps och mjuka penslar med ett mildt putsmedel utan slipmedel "Goddards Foaming Silverpolish".  
Putsmedlet avlägsnades noggrant med avjoniserat vatten och etanol så att det inte riskerar att finnas kvar i gallerverk och skrymslen. Fukten torkade sist ur med etanol, så att den inte finns kvar där vattnet kan skada.

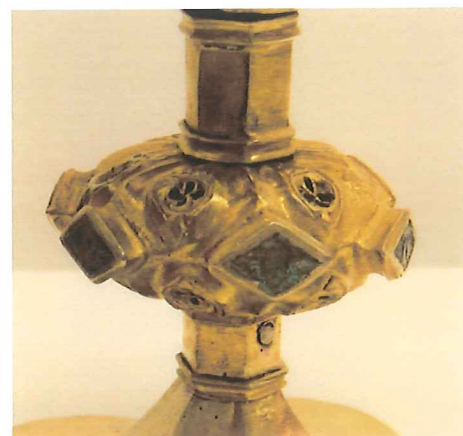
Gröna korrosionsfläckar  
på nodens knoppar

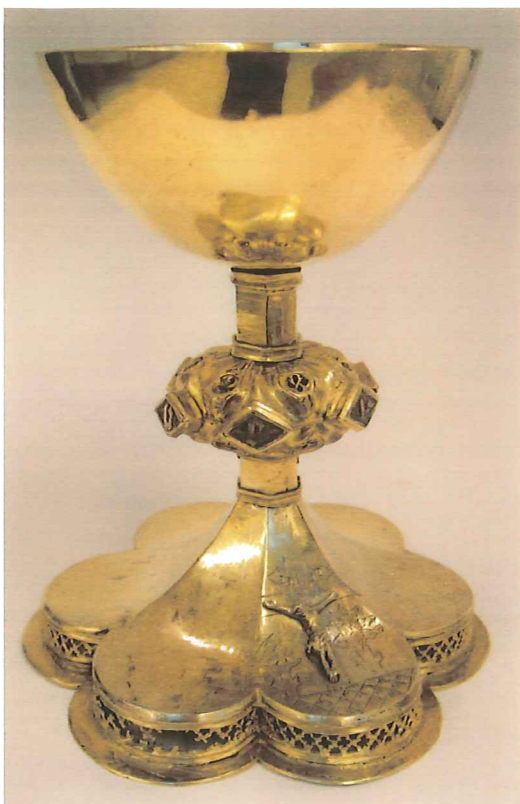
Efter konservering
