## KONSERVERINGSRAPPORT

**Svärd, tveeggat av järn, omböjt. Svärdsknappen och hjaltet har inläggningar av silver och koppar.**

**Invnr. SHM 20221**

**Vs, Västerfärnebo, Backa**

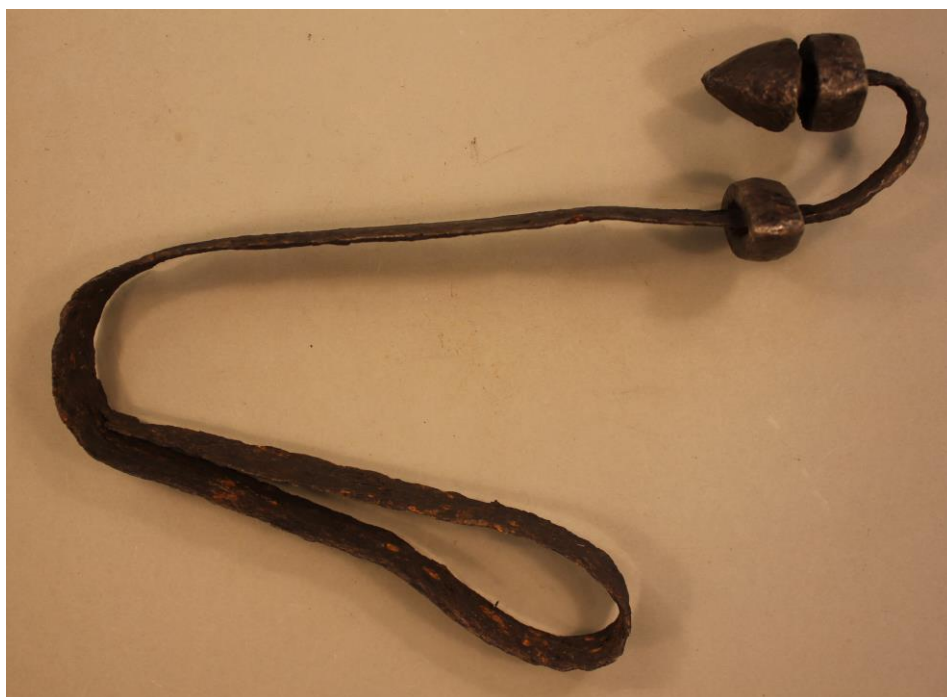
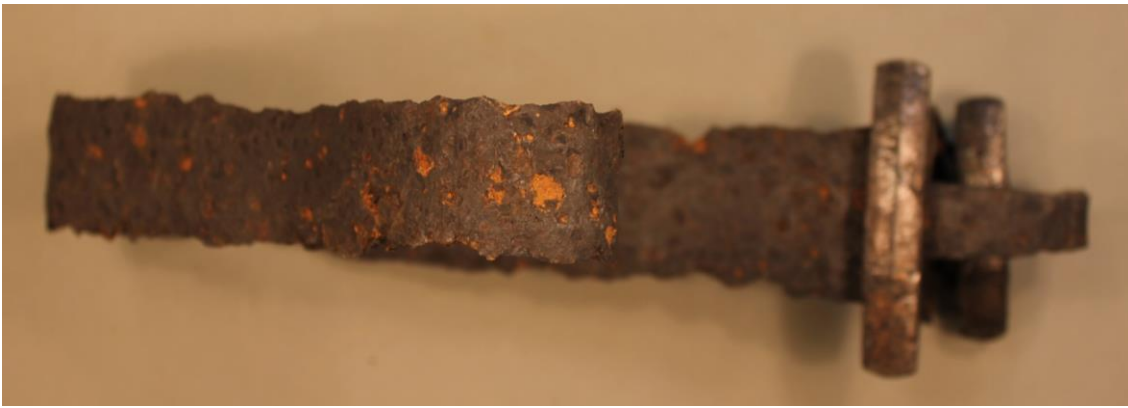
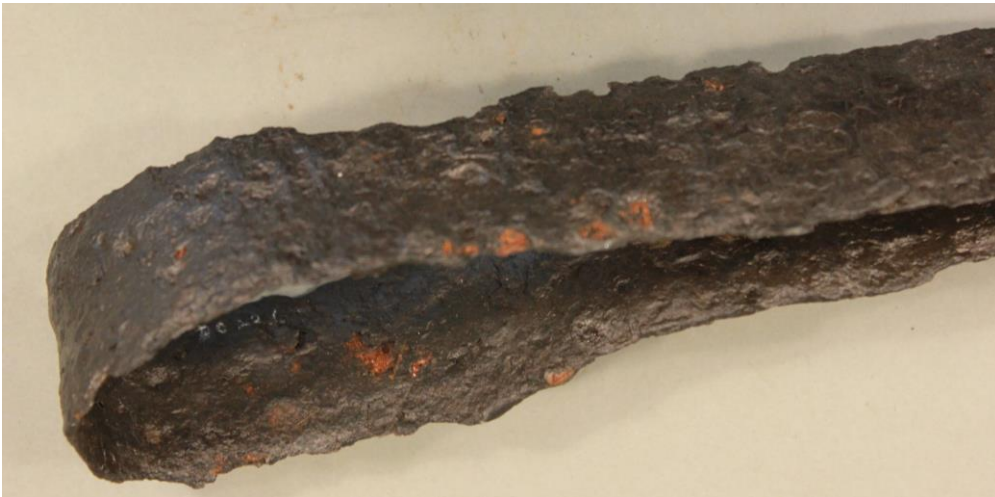
Svärdet hade pågående punktkorrosion över hela ytan, liksom på insidan av svärdsknappen. Eggen hade aktiv korrosion och eftersom den från början består av tunn metall, har den blivit skadad med bortfallande partier. Hela ytan är ojämn av tidigare och pågående korrosionsangrepp. Svärdet hade ytbehandlats med vax.

**Åtgärd;** Svärdet lades i lacknafta för att lösa den vaxbaserade ytskyddsbehandlingen. Därefter urlakades det i avjoniserat vatten, som först värmdes till 60 grader. Vattnet byttes varje vecka och då mättes även kloridhalten. När inga klorider längre kunde spåras med dropptest med silvernitrat, avslutades urlakningen. Svärdet dehydrerades i etanol under två veckor, med byte av etanol efter en vecka. Det torkades sedan i värmeugn i en vecka och ytbehandlades sedan med Dinitrolpasta; en inhibitor bestående av petroleumulfonat med aminer, löst i lacknafta. Dinitrolpastan fick dra in i klingans yta över natten och överflödigt Dinitrolpasta torkades av med papper. Svärdsknapp och hjalt putsades med Goddard´s putstrasa.
