## KONSERVERINGSRAPPORT

**Fragment, hacksilver**

**Invnr. SHM 1318**

**Ån, Boteå, Undrom**

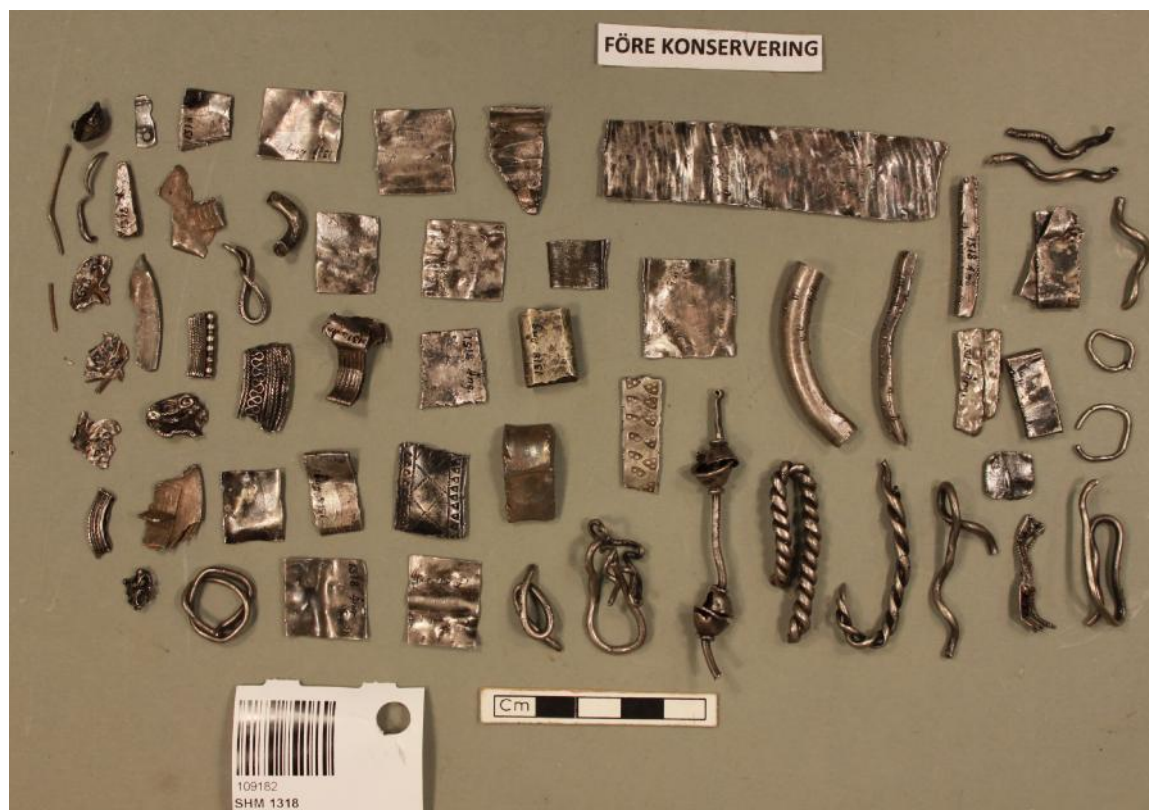
**Skadebeskrivning;** Fyndposten består av 62 bitar silver (barrar, spiralvriden tråd, små bitar med filigrandekor samt små delar av föremål). Föremålen hade oxiderat och mörkfärgats. Föremålen var lackade och hade oxiderat ojämnt.
