## KONSERVERINGSRAPPORT

**Hammare**

**SHM 13736:2**

**Up., Adelsö, Björkö, Svarta jorden**

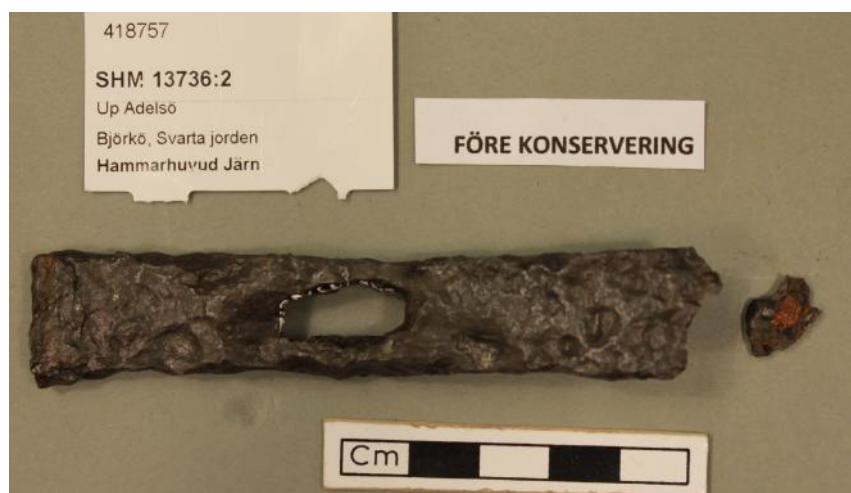
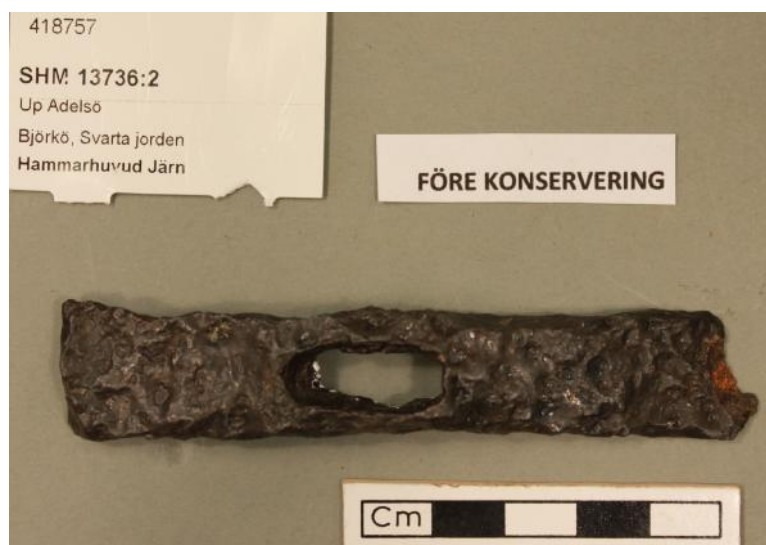
Skadebeskrivning: Hammaren har aktiv korrosion i ena änden. En bit av eggen har sprängts loss. Vid brottytan syns roströda korrosionsprodukter.

Åtgärd: Brottytan rengjordes med etanol. Fragmentet limmades med cyanoakrylatlim Loctite 480. Järnet ytbehandlades med Dinitrolpasta; en inhibitor bestående av petroleum sulfonat med aminer, löst i lacknafta.
