2018-03-12

## Konserveringsrapport

Omkonsivering av ryggknappsspänne inför utlån till utställning på Walt Disney World, Orlando i Florida, USA.

SHM2579, FID881036

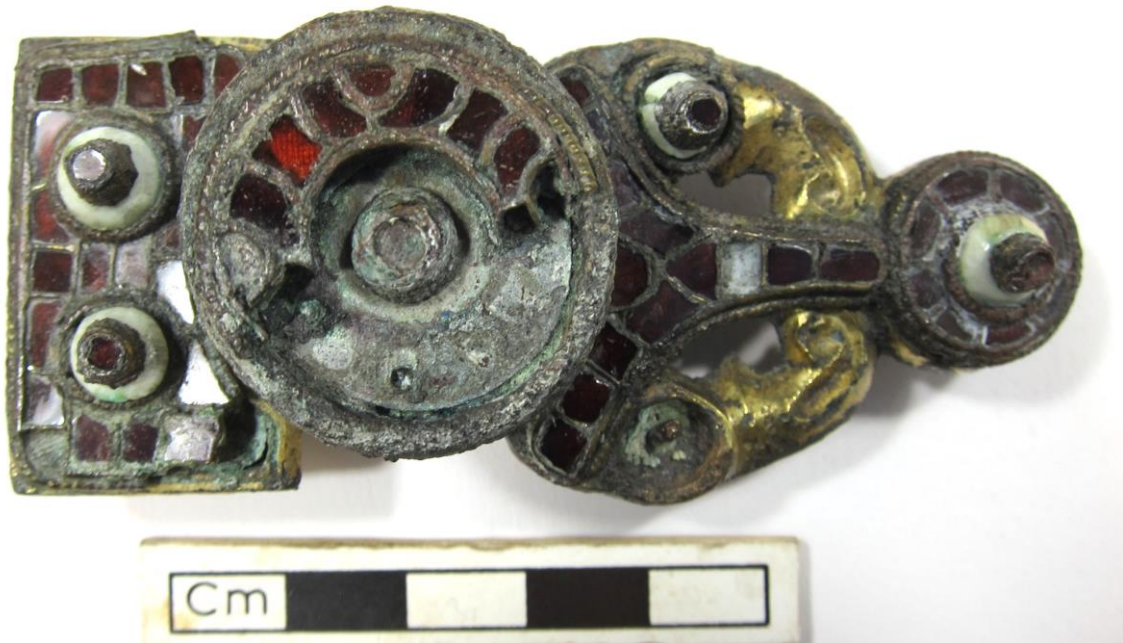
Före konservering: Ovansidan.

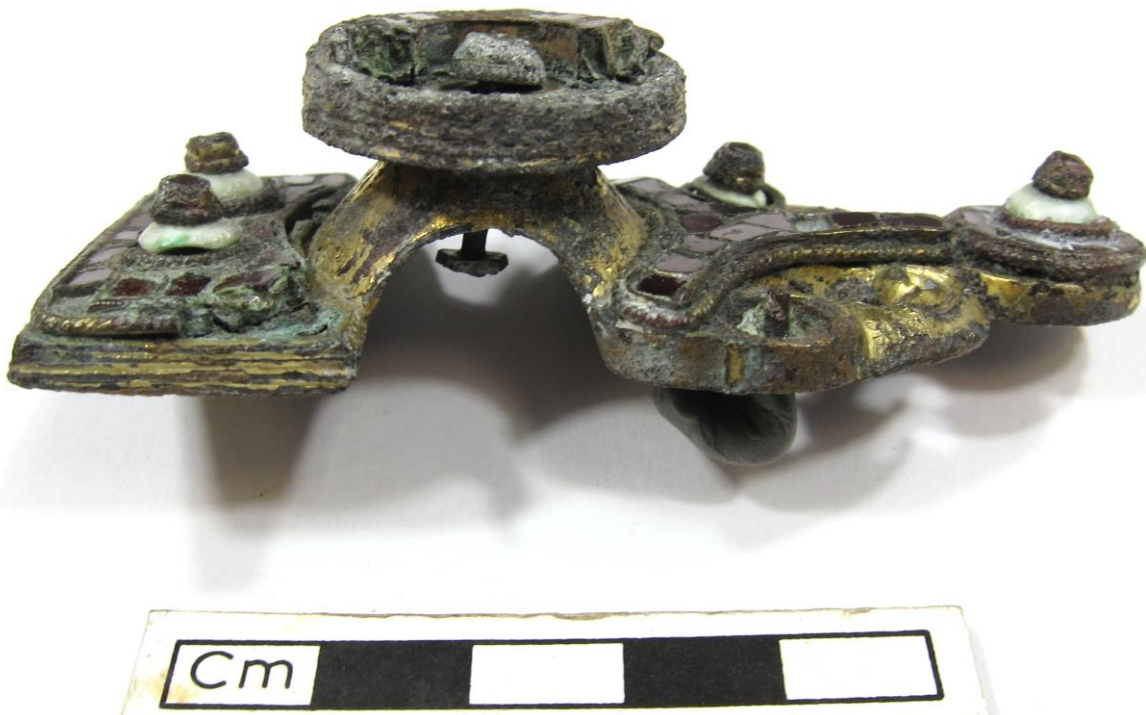
Före konservering.

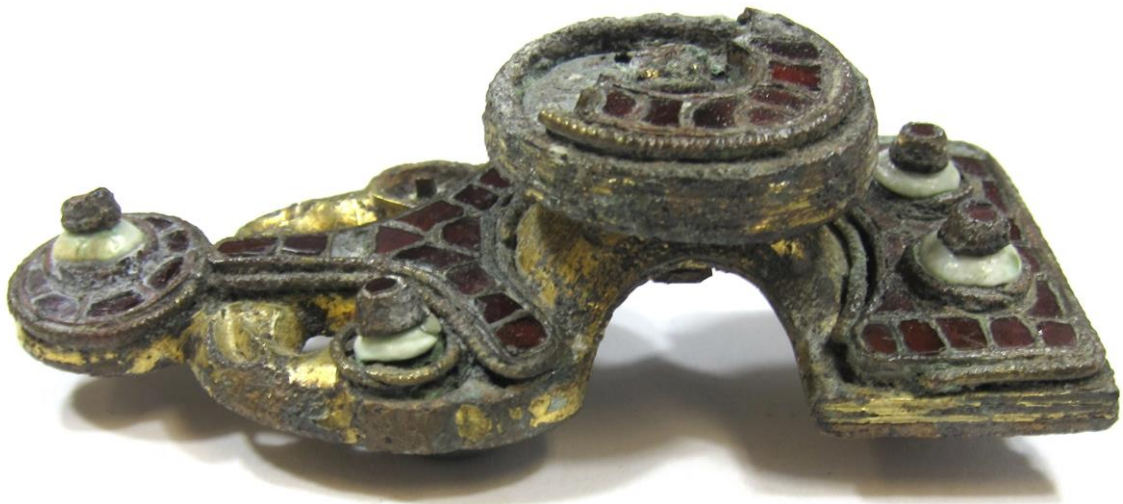
Före konservering.

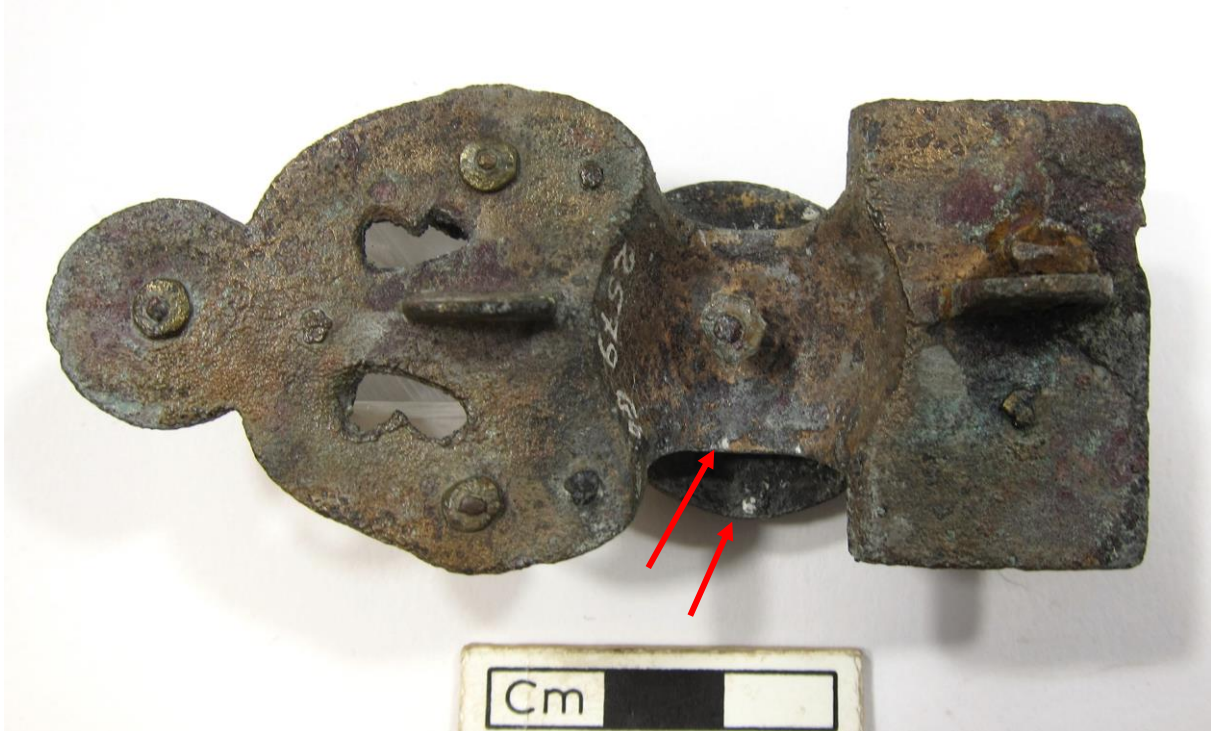
I fyndasken låg tre vita silikonavgjutningar som vid något tillfälle tagits på spännet. På spännets ytor fanns en hel del rester av samma vita silikon som inte hade avlägsnats efter avgjutning. Silikonet hade i större mängder krupit in i håligheter under plattorna som granaterna sitter på. Vidare fanns det rikligt med spridda små silikonrester på spännets ytor, främst i fördjupningar och i den punsade dekoren.

Före konservering: undersidan. Pilen visar på vita silikonrester på ytan.

Spännets ytor rengjordes från löst bunden smuts, fibrer etc. med penslar och luftpuff från gummituta. Gamla silikonrester togs bort mekaniskt så långt det var möjligt med liten pincett, skalpell och bambusticka. All silikon gick dessvärre inte att få bort. På spännets ovansida frampreparerades/rengjordes ytor på kopparlegeringar ytterligare från överflödigt korrosion mekaniskt med handverktyg såsom skalpell, bambusticka och penslar. Vidare tvättades metallytorna från gammalt vax och andra beläggningar med lacknafta följt av etanol (99%), antingen med hjälp av pensel och uppsugande papper eller med fuktad bomullstops.

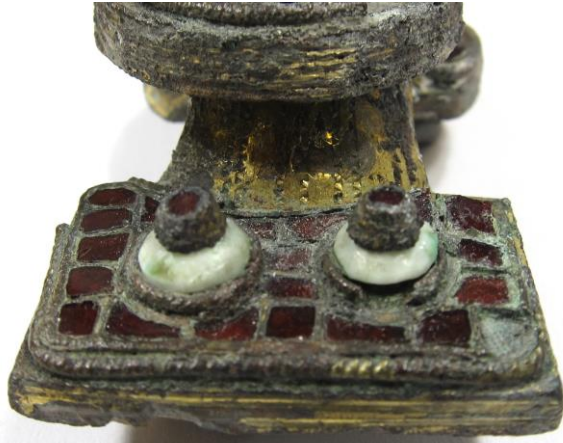
Före konservering: Detalj kortända, vita beläggningar och smuts på granater.

Granaterna tvättades rena med etanol på liten bomullstops följt av lacknafta på bomullstops och slutligen med aceton på bomullstops. Förgyllda ytor samt ytor på kopparlegeringar på ovansidan av spännet belades slutligen med ett skyddande skikt 5% (w/v) Paraloid B72 i etanol:aceton 4:1 som applicerades med pensel. Konsveringsarbetet utfördes under mikroskop (x10 – 30). Spännets undersida lämnades i stort sett utan åtgärd.

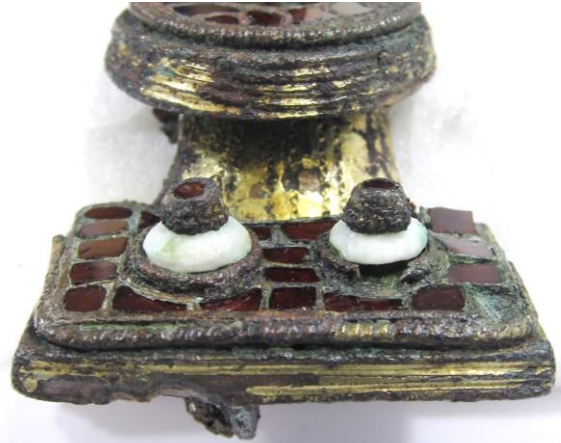
Efter konservering: Detalj kortända, efter rengöring.

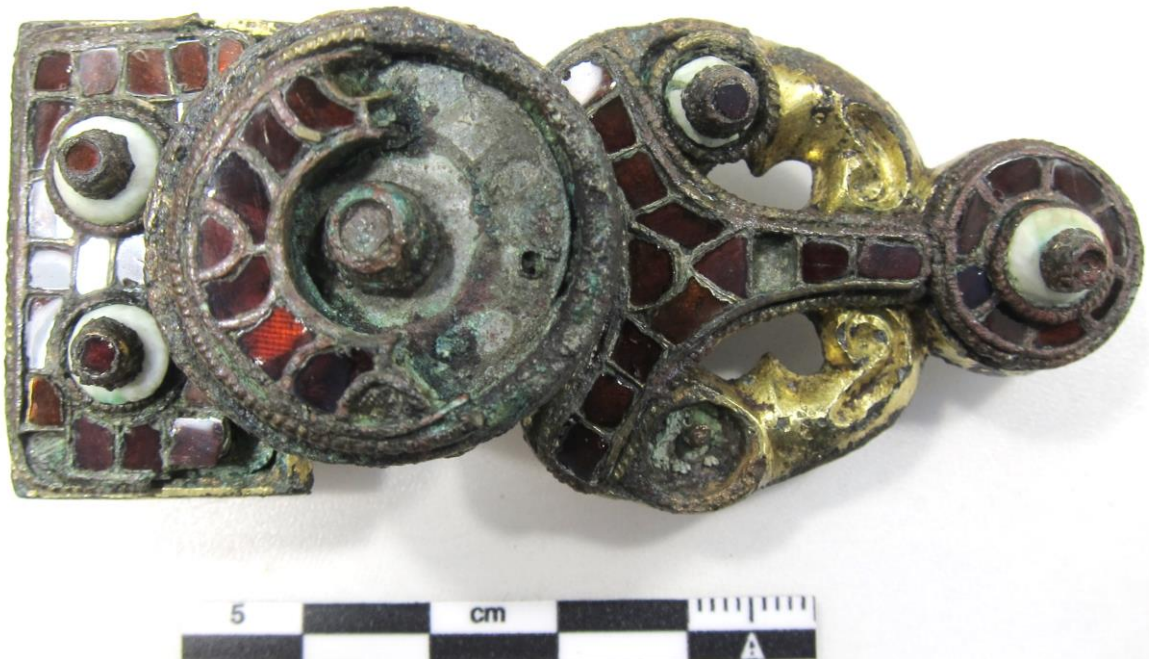
Efter konservering, ovasidan.

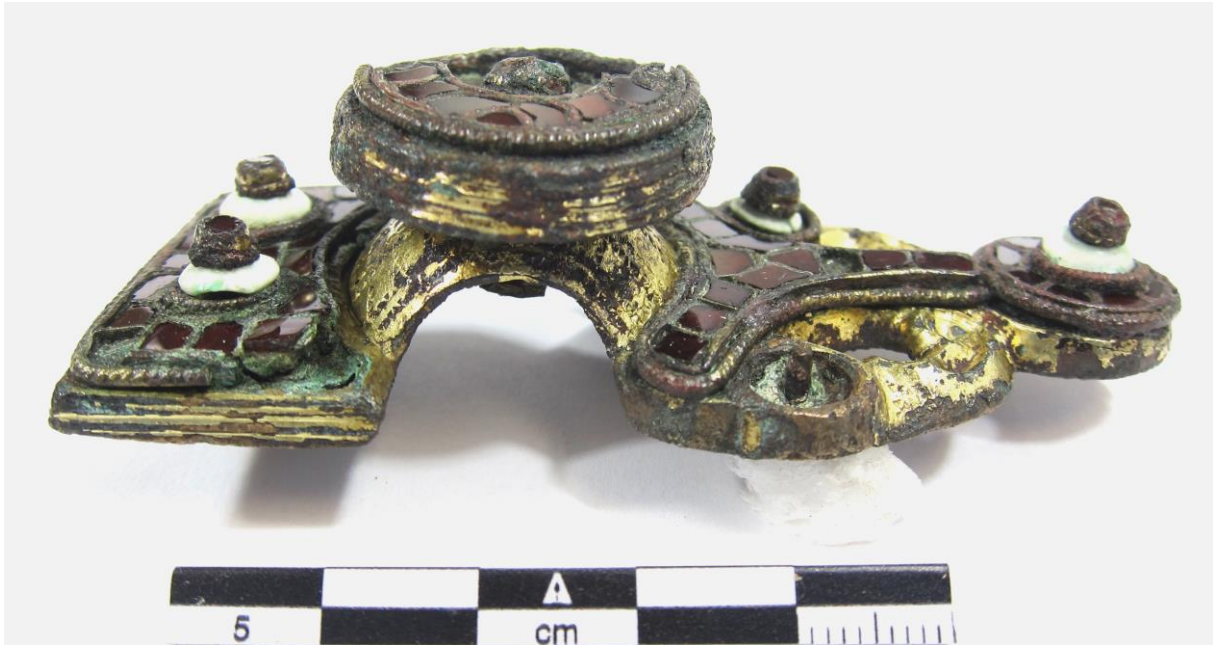
Efter konservering.

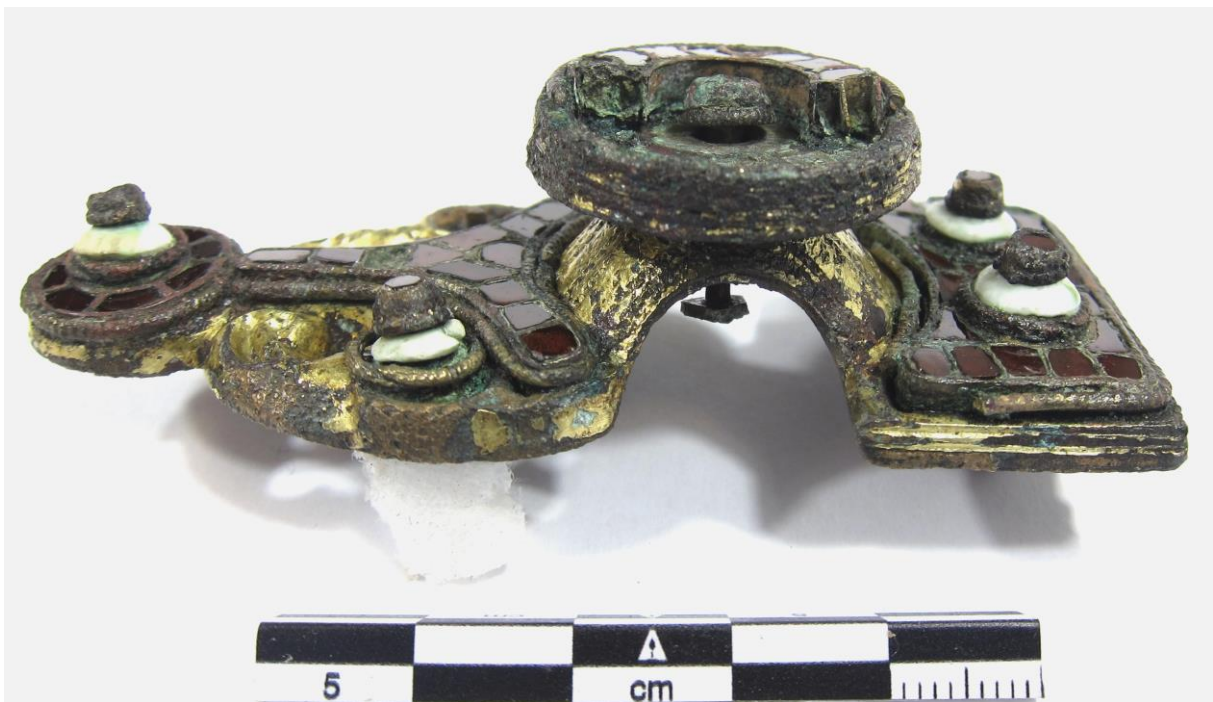
Efter konservering.

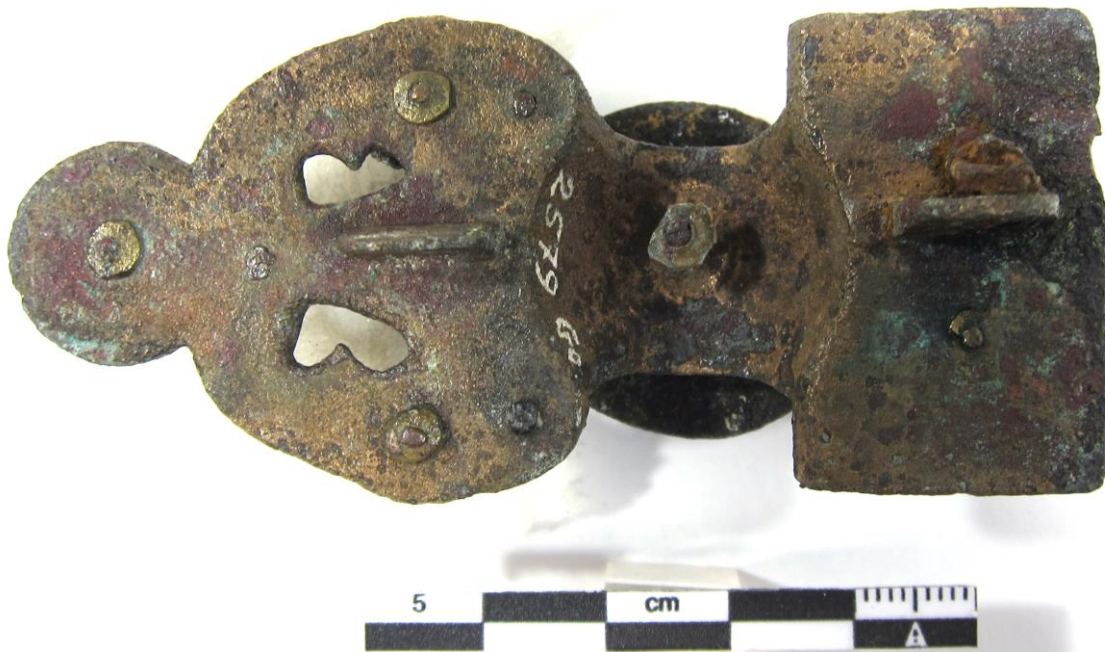
Efter konservering: Undersidan.
