## KONSERVERINGSRAPPORT

**Yxa, (tväryxa), järn**

**Invnr. 5604:75:1**

**FID 535869**

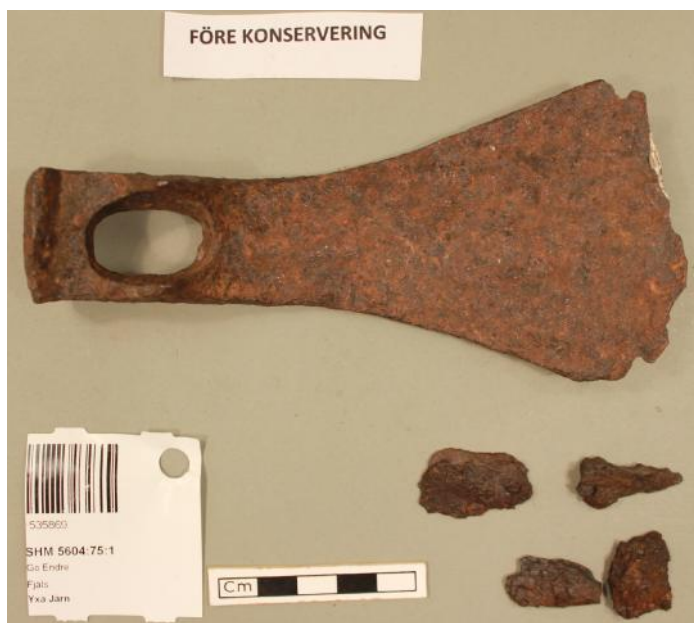
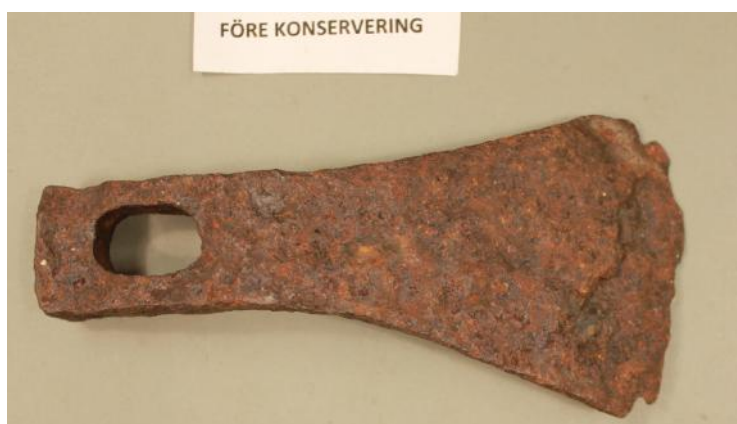
**Skadebeskrivning;** Yxan hade aktiv punktkorrosion och hela ytan var roströd av korrosionsprodukter. I fyndasken ligger fyra fragment, med dålig passning mot yxan.
