## Konserveringsrapport

20150701

**1. Ärende:** konservering av järnkniv med beslag av kopparlegering med fyndnummer F147

**2. Fyndort:** Up. Vallentuna socken och kommun  
Del av fastigheterna Molnby 1:1, 3:1 och Molnby 1:5

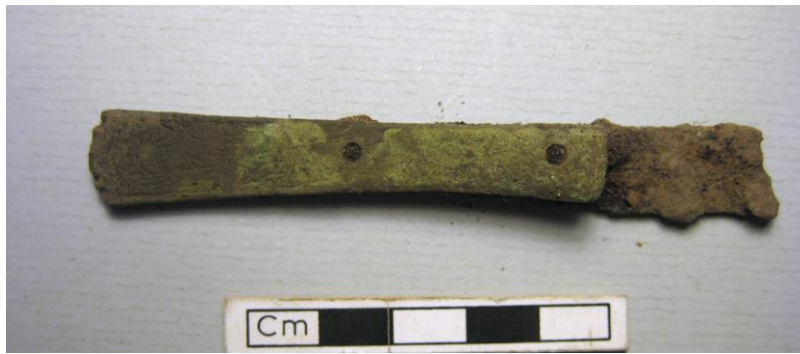
Beslaget av kopparlegering var i väldigt ömtåligt skick. Ornering syntes delvis på båda sidorna innan konservering. Överst på ytan fanns ett löst sittande lerskikt som på vissa partier hade krackelerat och punktvis lossnat. Under framkom en skör och skrovlig yta som täcktes bitvis med en mycket porös ljusgrön korrosionsbeläggning som uppvisade tecken på avflagnande. Fläckvis framträdde också den rödbruna metalliska ytan. Dekoren framkom något tydligare under framprepareringen. Ytan fick upprepade gånger under arbetet konsolideras med 7% Paraloid i etanol för att stabilisera ytan. På ena sidan av kniven hade beslaget delvis lossnat. Där syntes två nithål och vid beslagets övre ände fanns en nit. Den andra sidan av beslaget hade tre intakta nitar på plats av kopparlegering. Ytan på nitarna var i bättre skick än beslagets övriga partier. Ytan uppvisade en mörkgrön jämn patina. Beslagets längd var 70 mm. Knivbladet av järn var inte hel. Ytan täcktes av lera och hade en skrovlig korrosion med inslag av korrosionsblåsor. Den del som fanns kvar hade en längd av 27 mm. Mellan beslaget som delvis lossnat och tången fanns en större mängd lera och smågrus blandad med korrosionsprodukter av järn. En del järnkorrosion hade bitvis fällts ut på skaftets yta av kopparlegering.

Ovan: före konservering, visar beslaget som delvis lossnat från tången.

Kniven fotograferades inledningsvis före åtgärd och undersöktes under mikroskop. Därefter bearbetades materialet mekaniskt under mikroskop med hjälp av skalpell, penslar och en roterande mjuk gethårstrissa i syfte att avlägsna överflödiga korrosionsprodukter och förtydliga orneringen. Under framprepareringen konsoliderades beslaget av kopparlegering upprepade gånger med 7% Paraloid i etanol.

Detta gjordes p.g.a. beslagets korrosionsstatus (sönderfallande och krackelering av ytskiktet, sprickbildningar, m.m.). Knivbladet bearbetades mekaniskt under mikroskop med hjälp av skalpell, penslar, roterande trissor och mikroblästring. Som blästermedel användes glaspulver. Avslutningsvis ytbehandlades järnet med dinitrol (rostskyddsmedel) och mikrokristallint vax som applicerades med pensel.

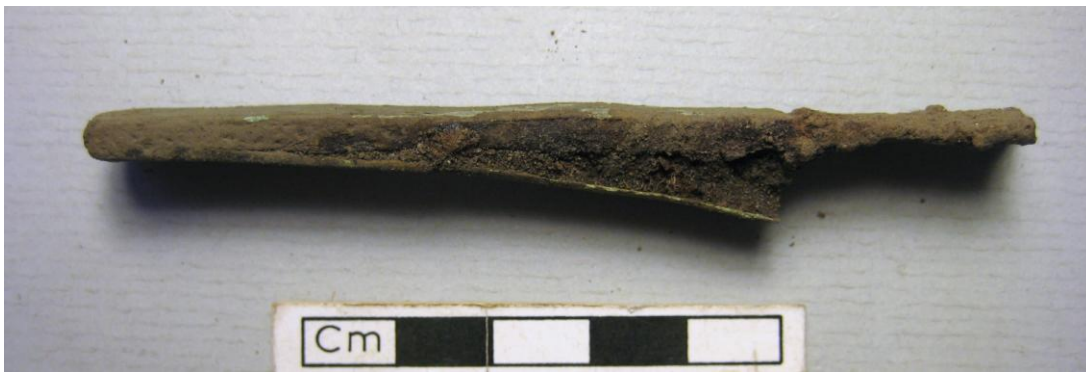
Ovan: före konservering, kniven sidledes.

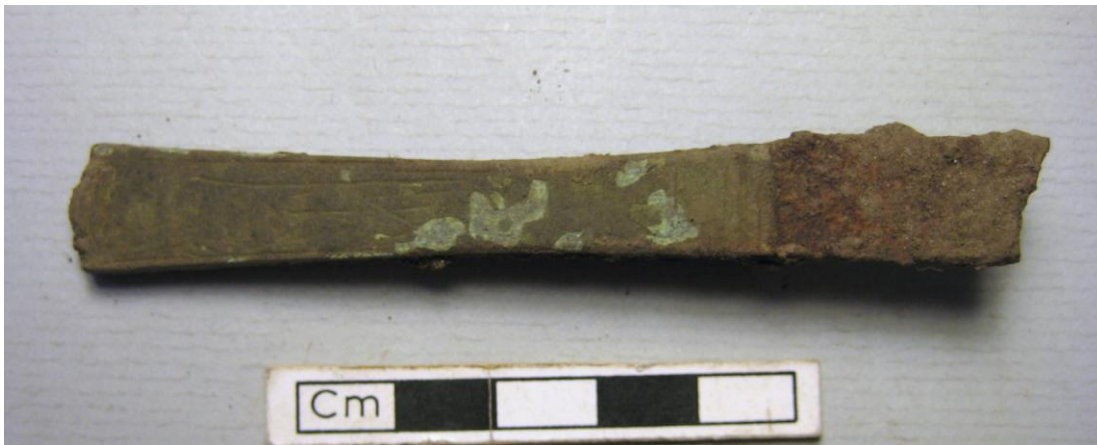
Ovan: före konservering, visar beslaget som inte lossnat från tången.

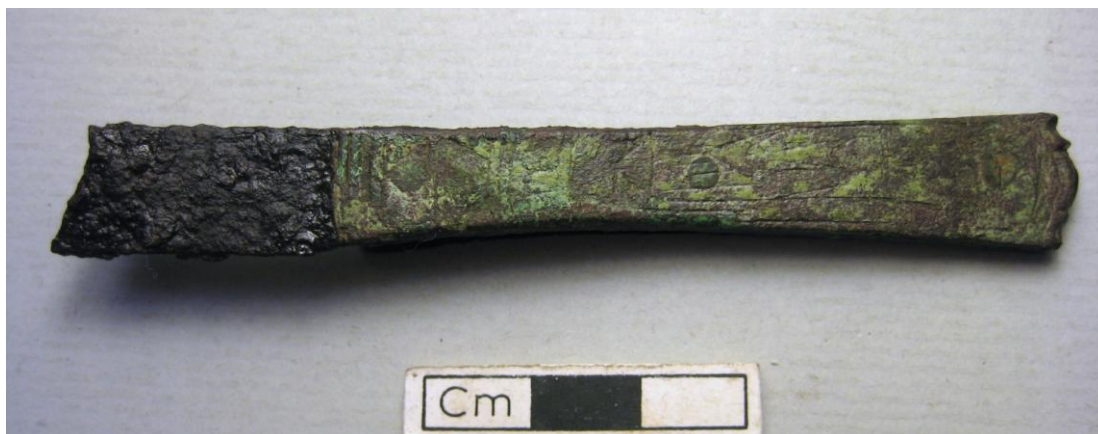
Ovan: kniven efter konservering.

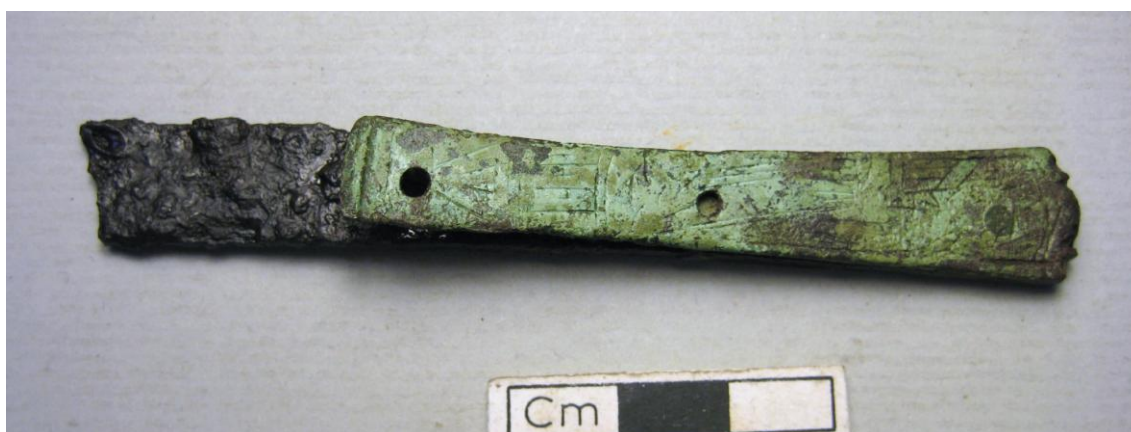
Ovan: efter konservering.

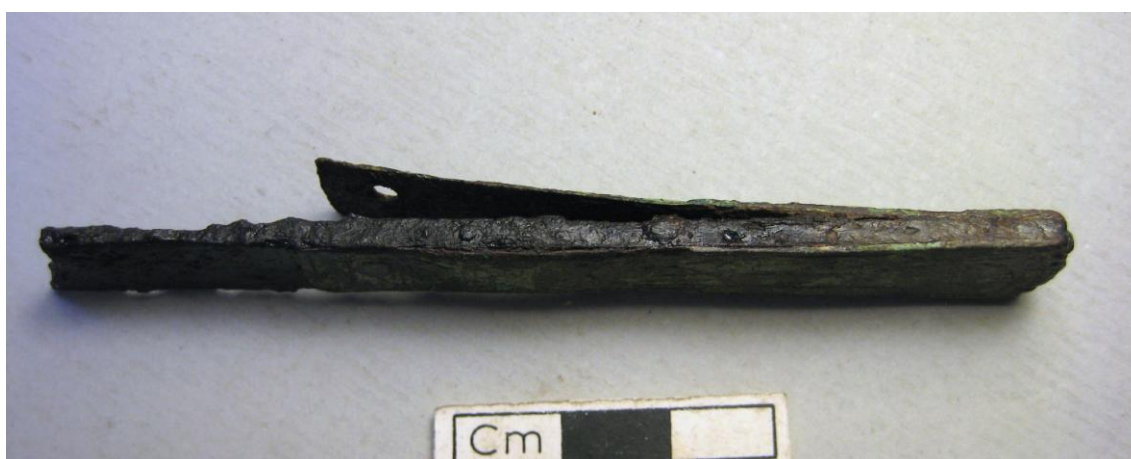
Ovan: efter konservering.

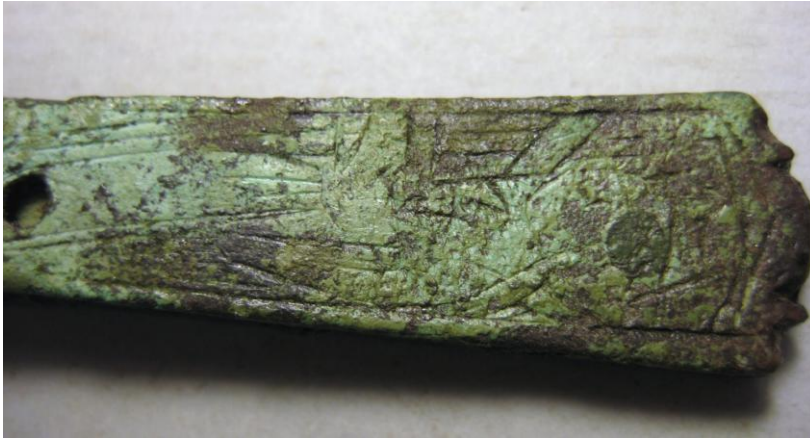
Ovan: ornering på den sidan där beslaget delvis lossnat med nit.

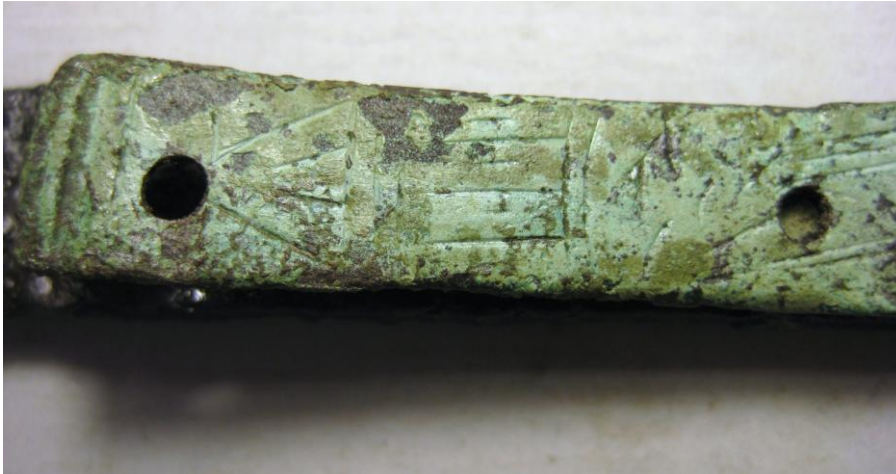
Ovan: ornering på ytan, nedre del av beslaget mot bladet.

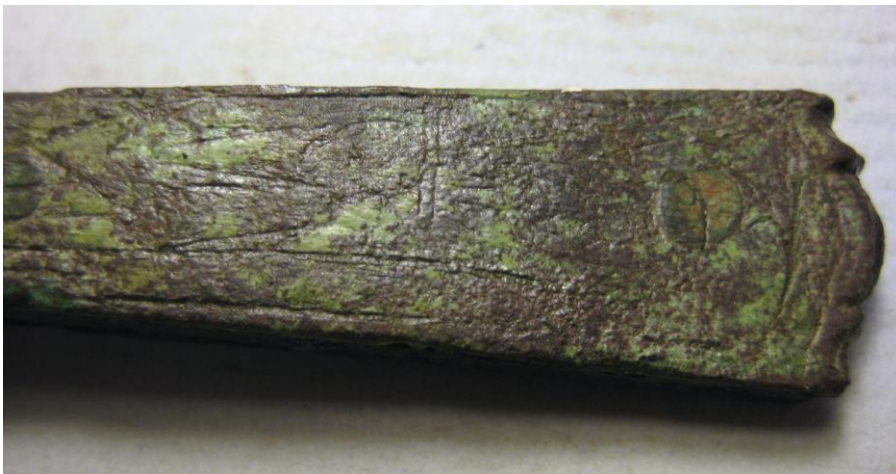
Ovan: efter konservering, andra sidan av beslaget med tre intakta nitar, sämre ytskikt.

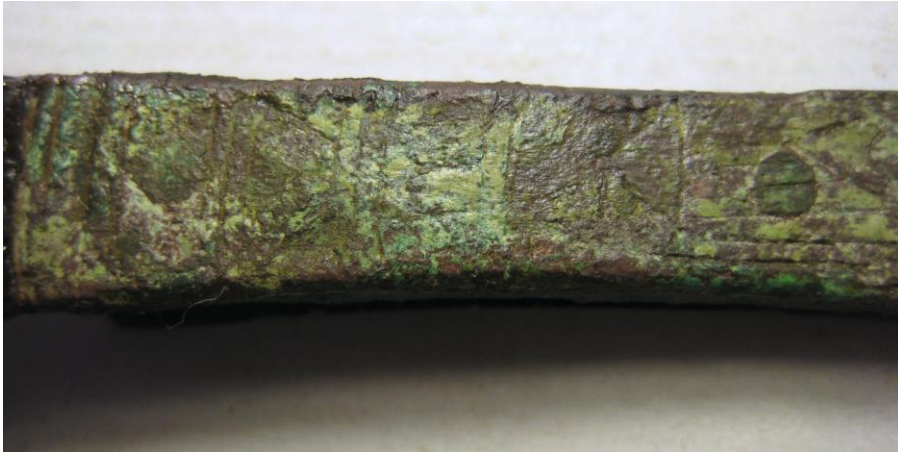
Ovan: efter konservering, nedre del av beslaget mot bladet.

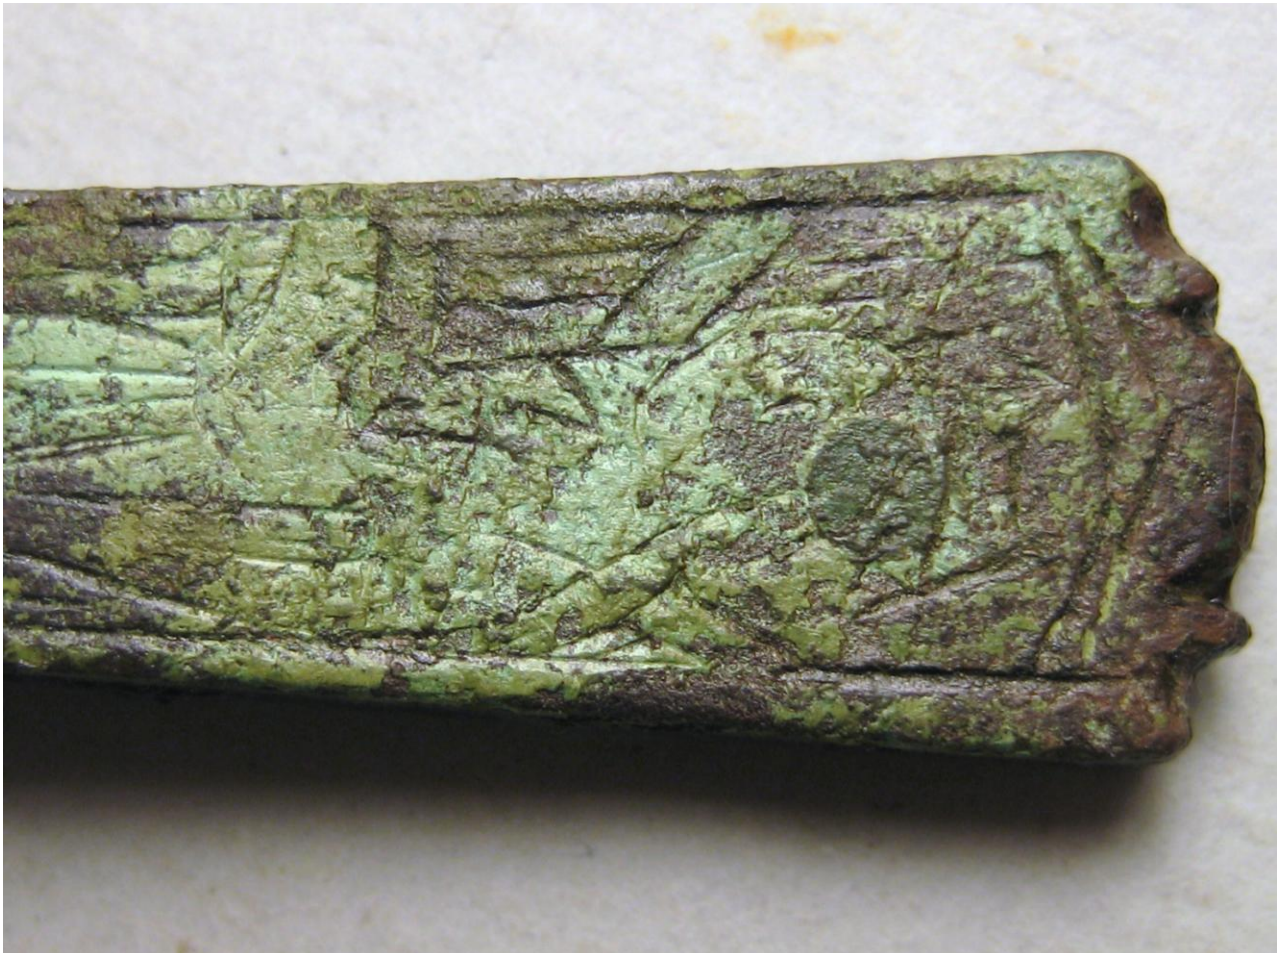
Ovan: närbild, efter konservering, övre del av beslagssidan som delvis lossnat

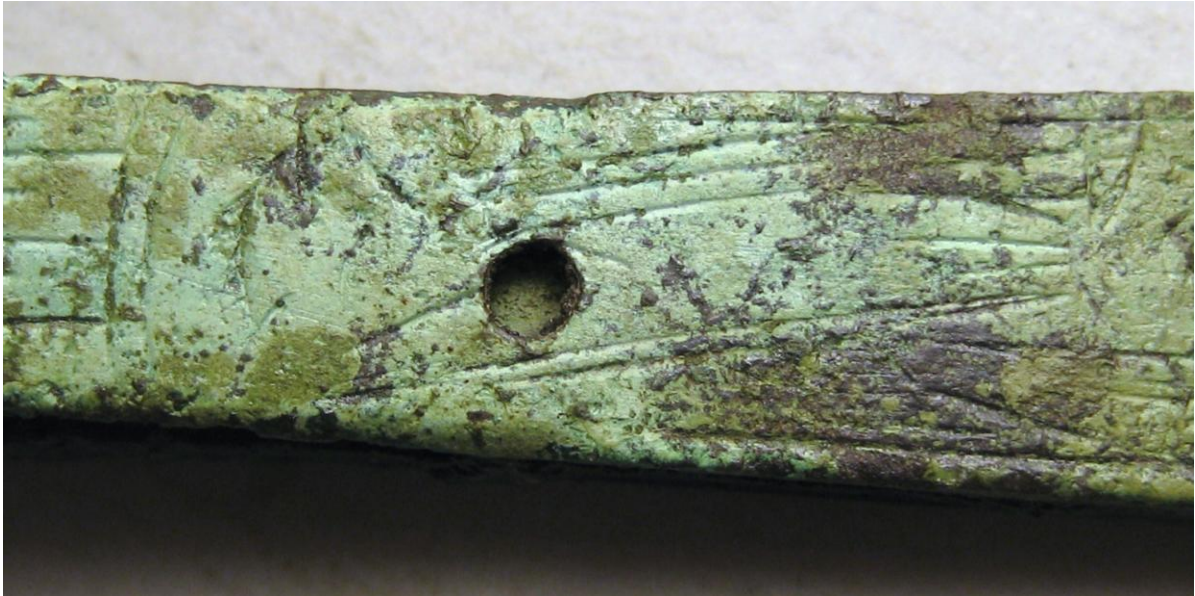
Ovan: närbild, efter konservering, mittparti av beslagssidan som delvis lossnat

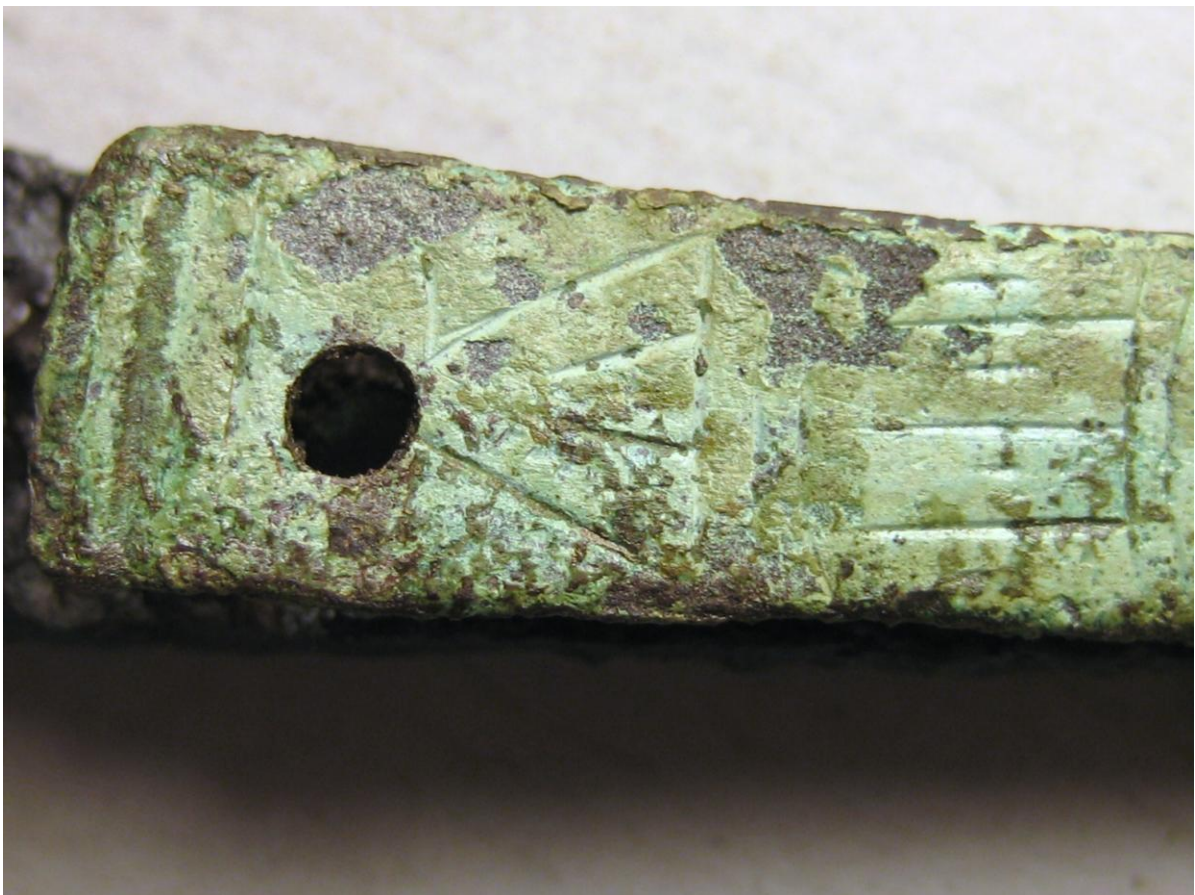
Ovan: närbild, efter konservering, nedre del av beslagssidan mot bladet som delvis lossnat
