# SHM, Silverspänne fnr 34000:Bj557

## KONSERVERINGSRAPPORT

SHM, Silverspänne fnr 34000:Bj557.

VA00729-2014 Pnr:11940

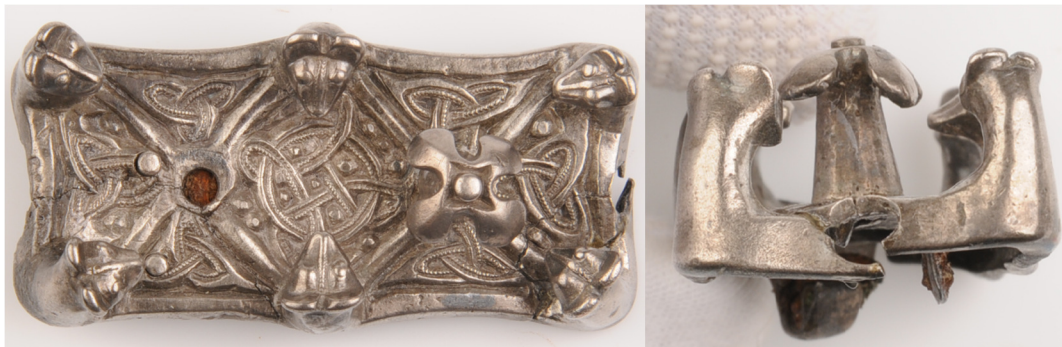
Spännet var intakt men hade äldre lagningar samt en del sprickbildningar, troligtvis beroende på inneboende stress i materialet (fig 1). Det har under en analys gått sönder i ett antal delar, flera av de gamla fogarna höll dock (fig 2). Spännet var även innan olyckan skevt och lokalt deformerat. Dessa defekter har troligtvis förvärrats under olyckan och nya kan ha uppstått.

Fig 1. Spännet fotograferat inför utlåning. Det är intakt med vissa lagningar och eventuella spår av sprickbildning. Bilden till höger visar på äldre lagning med skevhet och dålig passning. (Bilder SHMM)

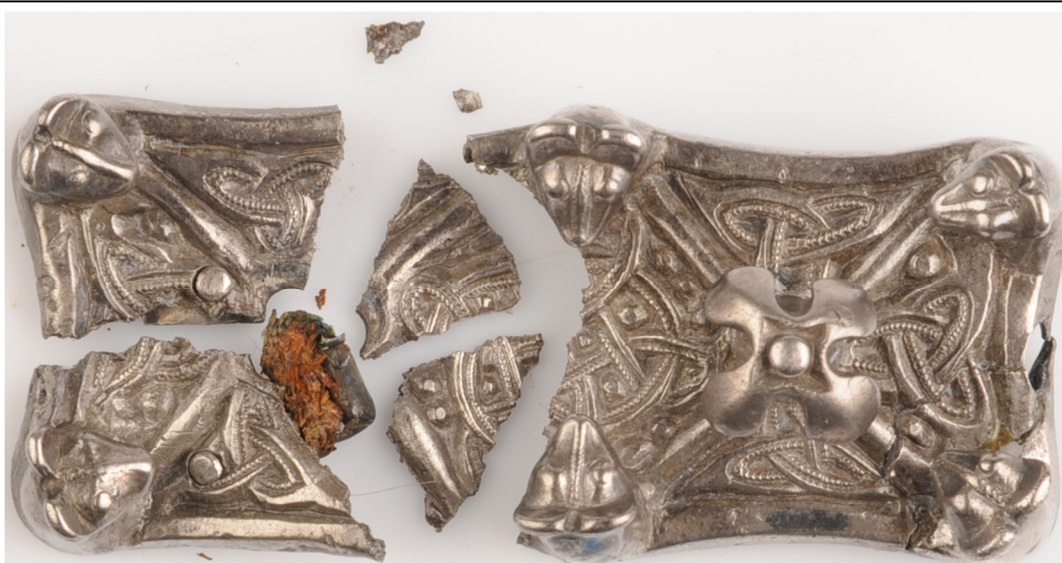
Fig 2. Spännet fotograferat efter olyckan, i det skick som den var vid inlämnandet till konservering.

Föremålet var vid besiktningen i 5 större delar samt 2 mindre fragment (fig 2). Vid besiktning diskuterades 3 äldre lagningar som var gula och som delvis upplevdes som klumpiga och störande. Beslut om att försöka ta upp dessa och göra om lagningarna fattades i samråd med beställaren. Till SVK kom föremålet således i 7 delar samt 2 fragment. Knoppen i mitten hade en äldre fog som togs upp och som återfästes med gott resultat under besiktningen på SHMM.

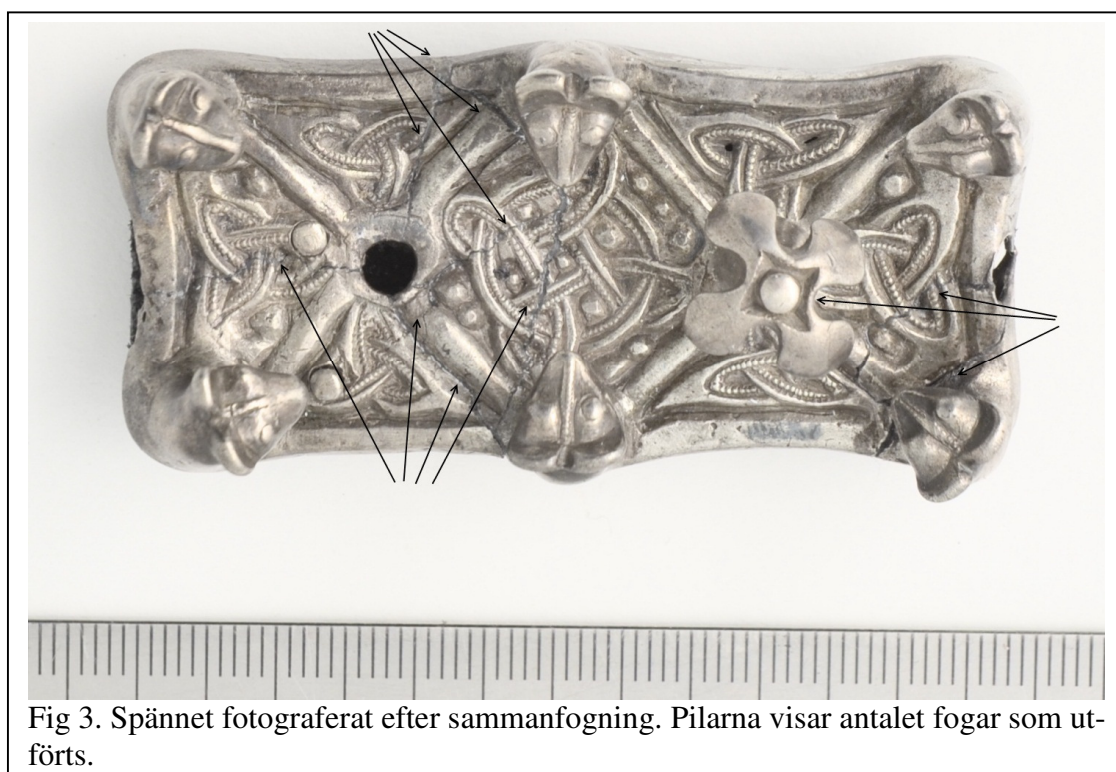
Fig 3. Spännet fotograferat efter sammanfogning. Pilarna visar antalet fogar som utförts.

Viss skevhet i materialet har gjort att passningarna i flera fall är oklara eller ger en felaktig vinkel som försvårar i nästa sammanfogning. Prioritet har lagts vid den estetiska upplevelsen utan att på något vis förändra de ingående delarnas form.

Alla ingående delar rengörs med etanol, baksidan av spännet samt alla brottytor beläggs med Paraloid B72 för att skydda dessa och underlätta eventuell upptagning av fog. I diskussion med beställaren beslöts det att prioritera hållbara fogar framför total reversibilitet. Paraloid B72 visade sig under de initiala experimenten vara för klena för att hålla vid hantering. Detta till stor del beroende på att de tunna brottytorna påfrestas kraftigt av de sex djurhuvudena. Fogarna har därför fästs med ett relativt snabbhärdande epoxylim (loc-lite, tvåkomponents epoxy) som infärgats med vitt och svart pigment.

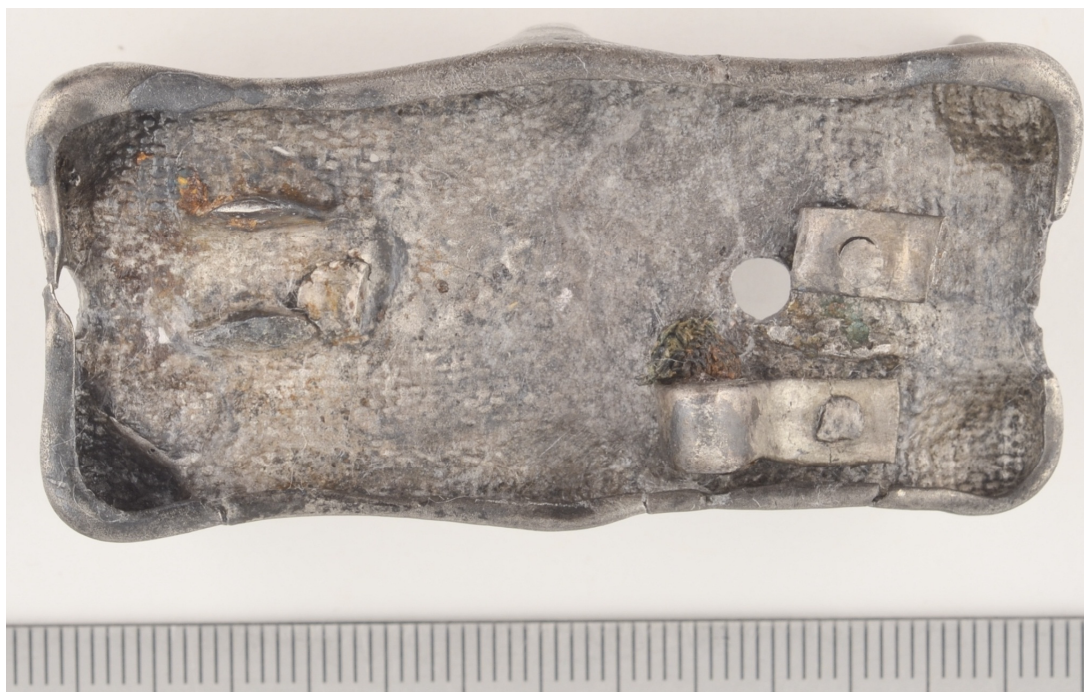
Fig 4. Spännets baksida, förstärkningar med japanpapper och Paraloid B72 har lagts så att de ger stöd men ändå visar delar av undersidans ingjutna textilavtryck.

Fogarna har därefter förstärkts underifrån med hjälp av en armering av japanpapper och Paraloid B72 (fig 4).

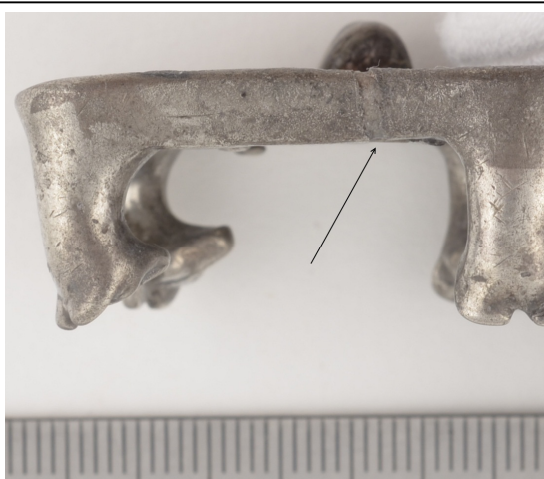
Fig 5. Reversibel fyllning av glipa med japanpapper och Paraloid B72.

För att få ihop delarna så de bildar ett enhetligt intryck på ovansidan uppstod på grund av deformation en glipa på den ena långsidan. Denna har fyllts i med reversibelt material (japanpapper och Paraloid B72) för att upplevas som mindre störande samt ge en ökad stabilitet (fig 5-6). De äldre brotten som togs upp har sammanfogats med en mindre mängd lim och med större passning (fig. 7-8). Även här har armering utförts underifrån med japanpapper och Paraloid B72. Spännets rengörs och förpackas så att det får ett ökat stöd inifrån, vilket leder till mindre stress i materialet från de uppstående djurhuvudena, och runt omkring.

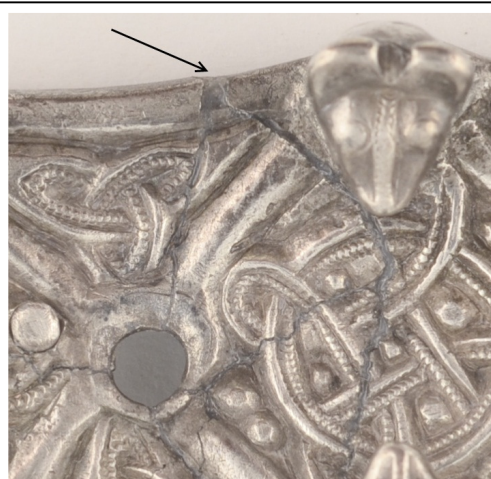
Fig 6. Fyllning av glipa med japanpapper och Paraloid B72 sett ovanifrån.

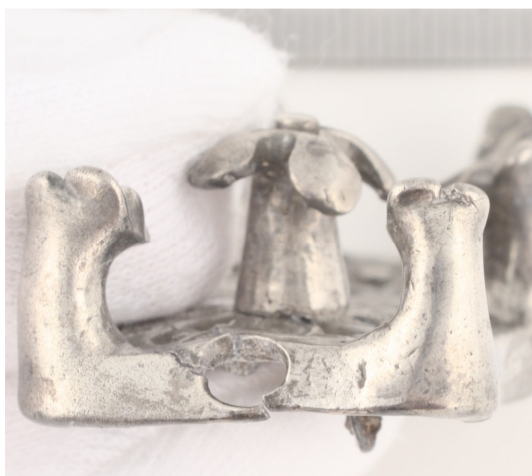
Fig.7 Äldre brott som genom avlägsnandet av gammal fog och den efterföljande sammanfogningen getts en bättre passning

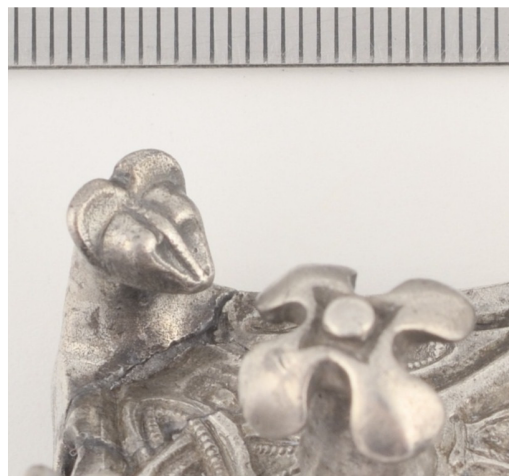
Fig.8 Äldre brott som efter avlägsnandet av tjock och gulnande fog getts en ny och diskretare sammanfogning.
