HISTORISKA MUSEET

Tillståndsrapport / *Condition Report*

Utställning/*Exhibition*	SHM Dnr/*Loan No*	Datum/*Dates*
Utställning om doppåsar på Hälsinglands museum	610-226-2012	2012-04-30
Föremål/*Artefact*	Inv.nr: u.nr. /*Acc.no*	
Dopmössa från Lerbo	SHM 23128(18)?19, Fid 96034	
Material/*Material*	Mått/*Measure*	Vikt/*weight*
Ylle, siden

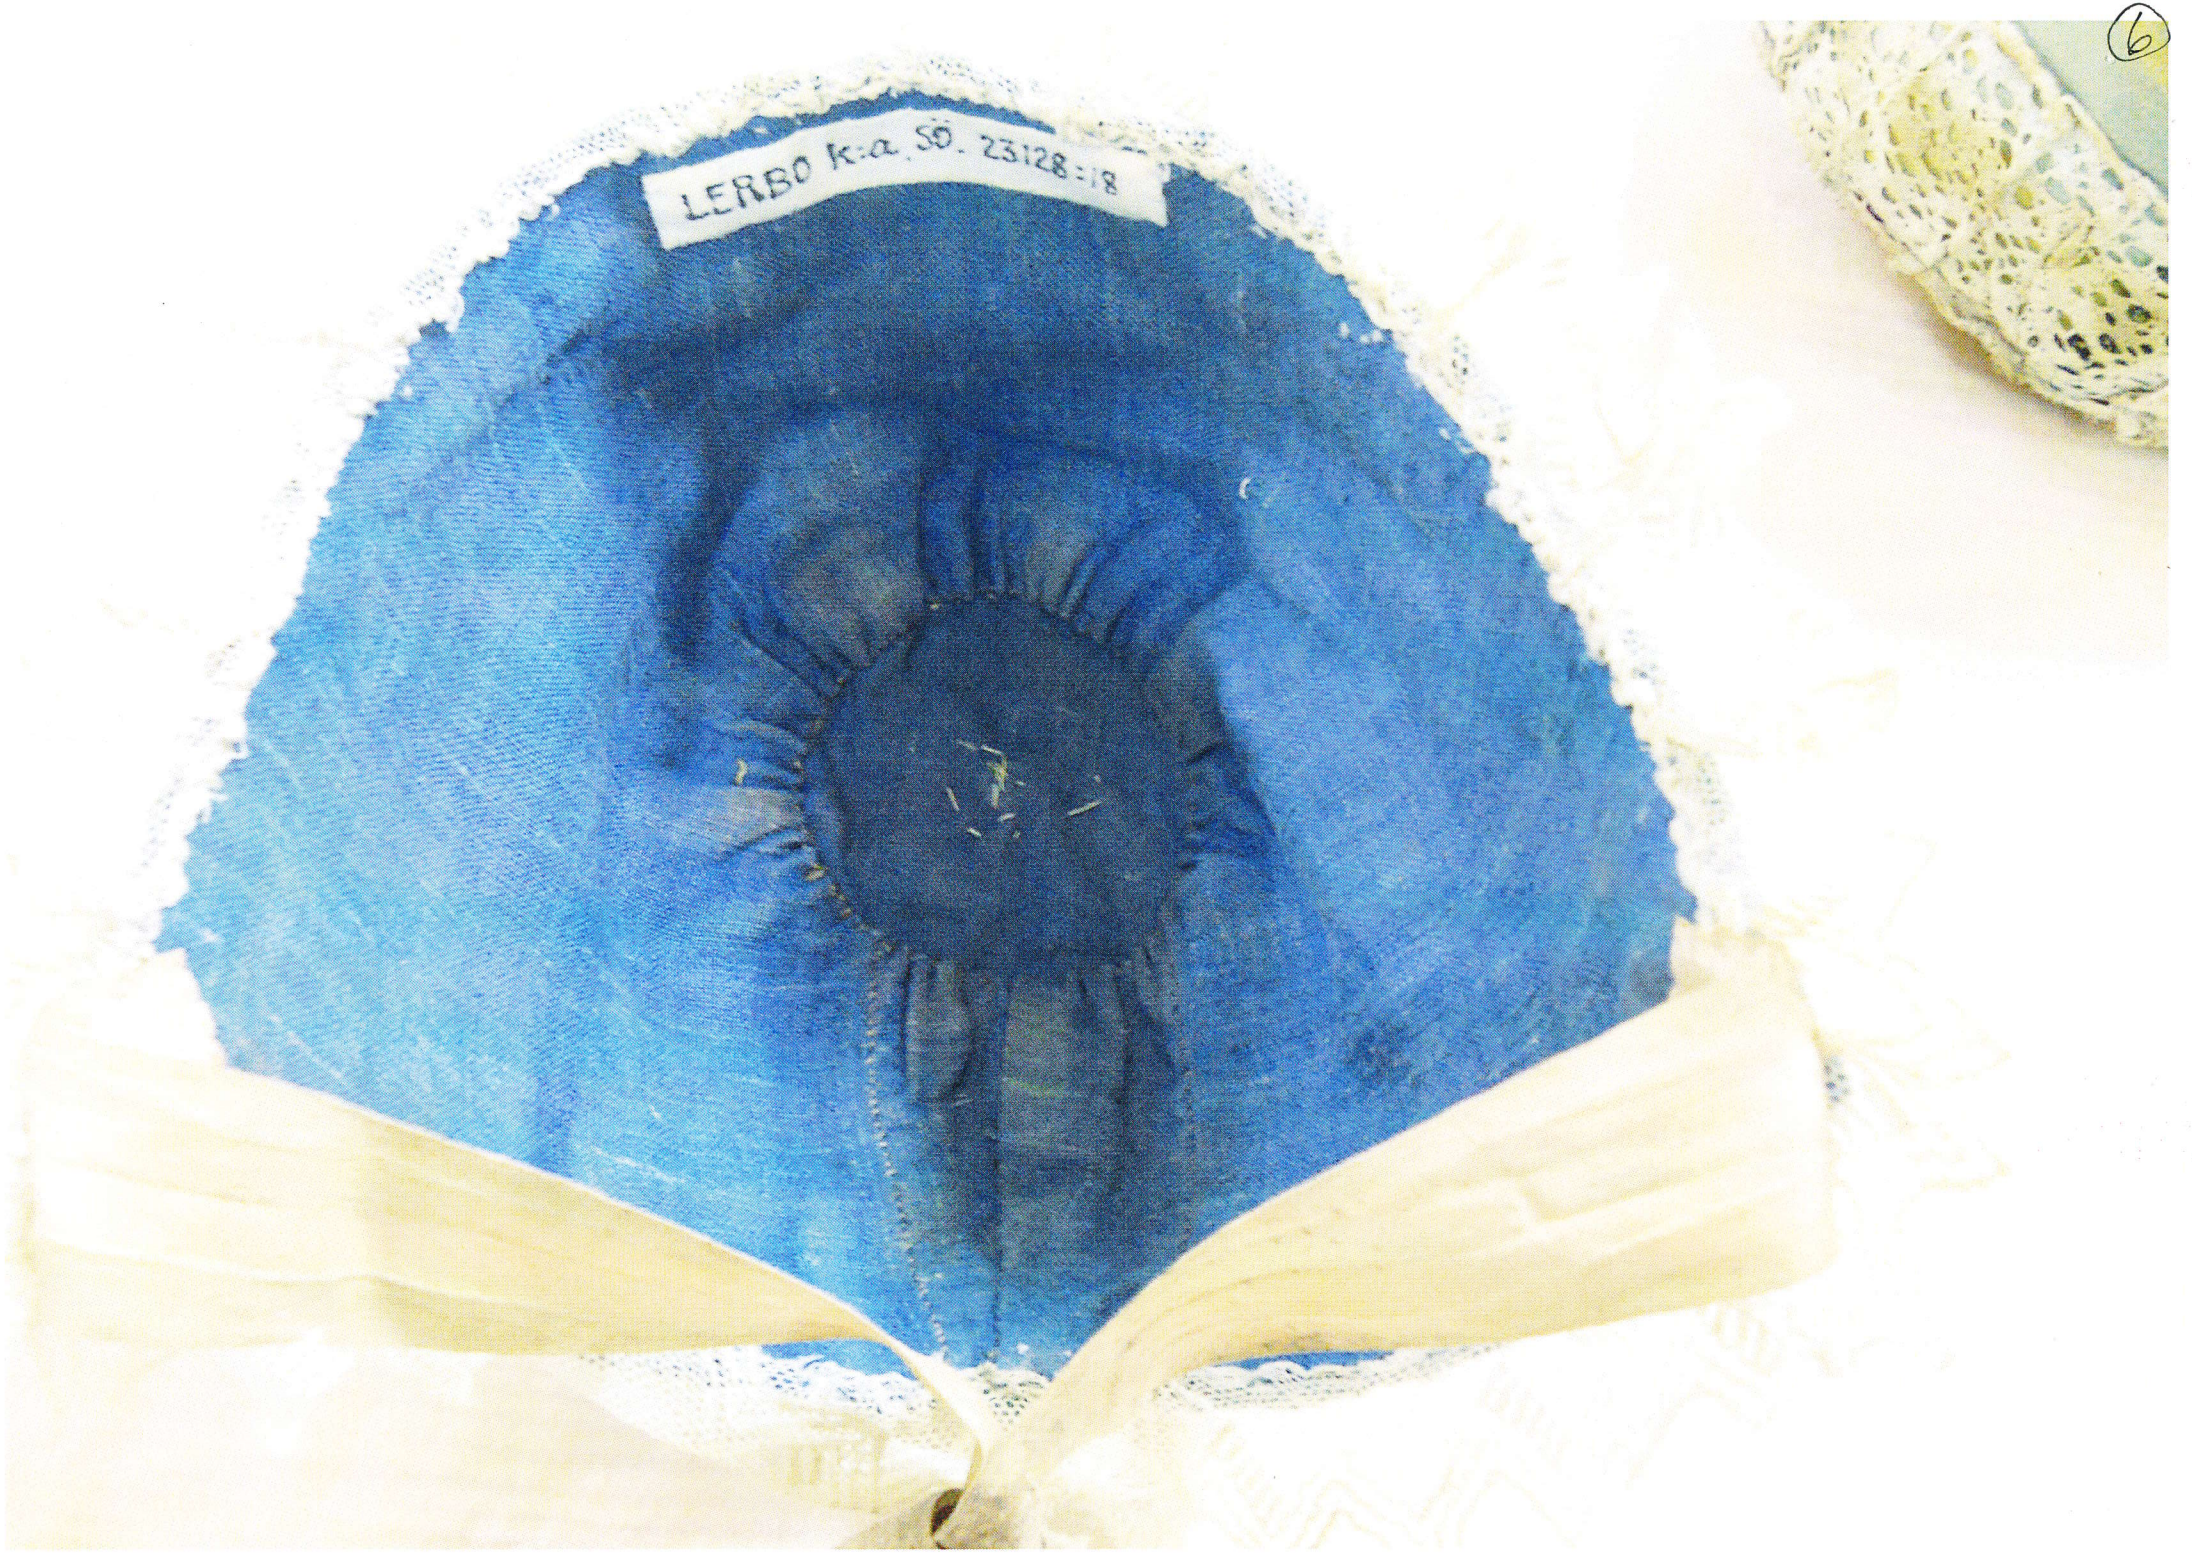
LERBO k:a SO. 23128:18
6

Mössa av grön/blå ylle kypert med dekoration av metal spets och siden band. Kantad med spets och knytband av siden. Foder av blått linne (foto 6).
